Empreendimento: Descaracterização da barragem Sul Superior (BSS) - Pilhas de estéril (PDE) Sudeste e Correia - Complexo Gongo Soco.

CA-1000DD-G-00380

Assunto: Comunicado de intervenção emergencial em vegetação nativa para fins de descaracterização da Barragem Sul Superior

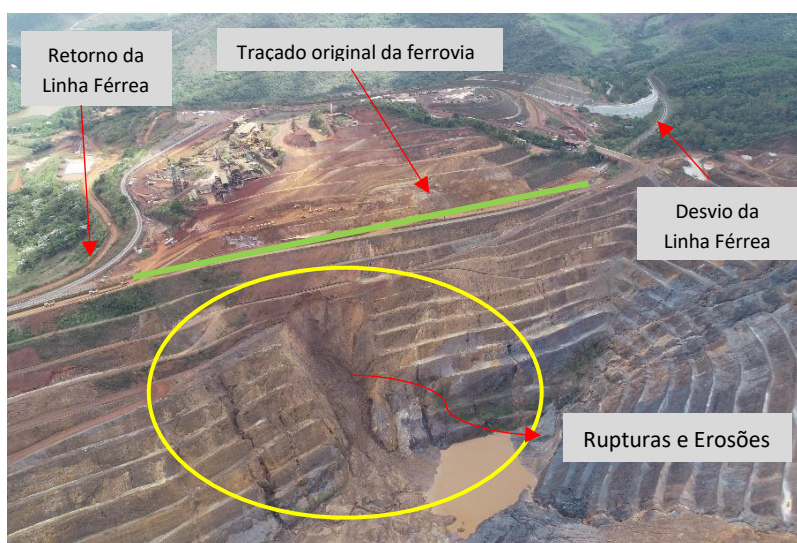
Importa destacar que, apesar das medidas já adotadas e dos esforços da Vale, o processo erosivo do Talude Sul está em constante evolução, conforme imagens abaixo, **colocando em risco a integridade da linha férrea Vitória-Minas**, risco esse agravado pelo período chuvoso, que pode potencializar o comprometimento destas estruturas. A ferrovia está localizada na porção superior do Talude Sul, região que seria atingida por eventual escorregamento da parede, conforme imagens abaixo.

Figura 4- Foto da ruptura do Talude Sul em 2022.

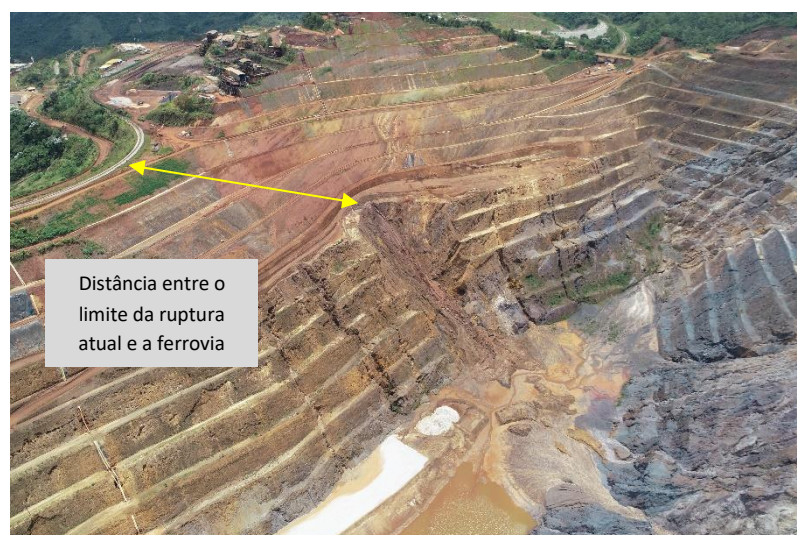
Figura 5 - Foto do avanço da obra e a ruptura do Talude Sul em 2024.

A ferrovia identificada nas imagens é responsável pela realização do transporte diário de passageiros entre Minas Gerais e o Espírito Santo, juntamente com boa parte da produção da região Sudeste (minério, produtos agrícolas, combustíveis etc.). O risco inicialmente existente implicou um desvio provisório da ferrovia, contudo, atualmente há a possibilidade de a erosão do Talude Sul

atingir também a nova variante da ferrovia e causar danos à vida humana e a infraestrutura. Nesse sentido, se não forem adotadas medidas emergenciais, pode ocorrer um avanço da ruptura do Talude Sul, com prejuízo às medidas até então adotadas e sem chances de recuperar a região da ferrovia. A reparação do Talude Sul somente poderá ser realizada mediante a utilização da PDE Sudeste como local de depósito para o material proveniente do retaludamento.

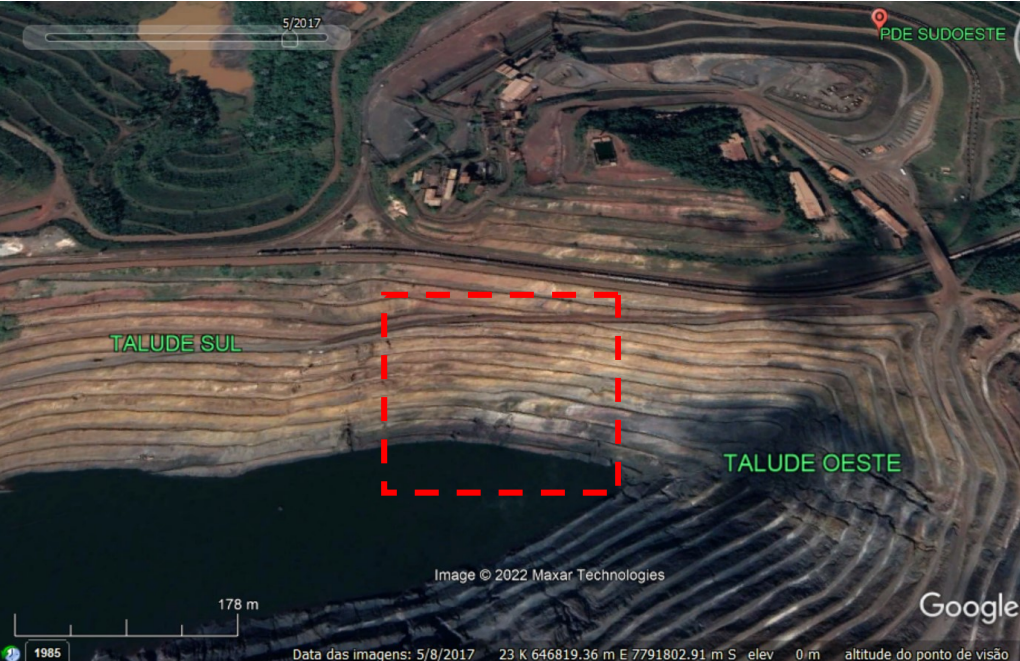
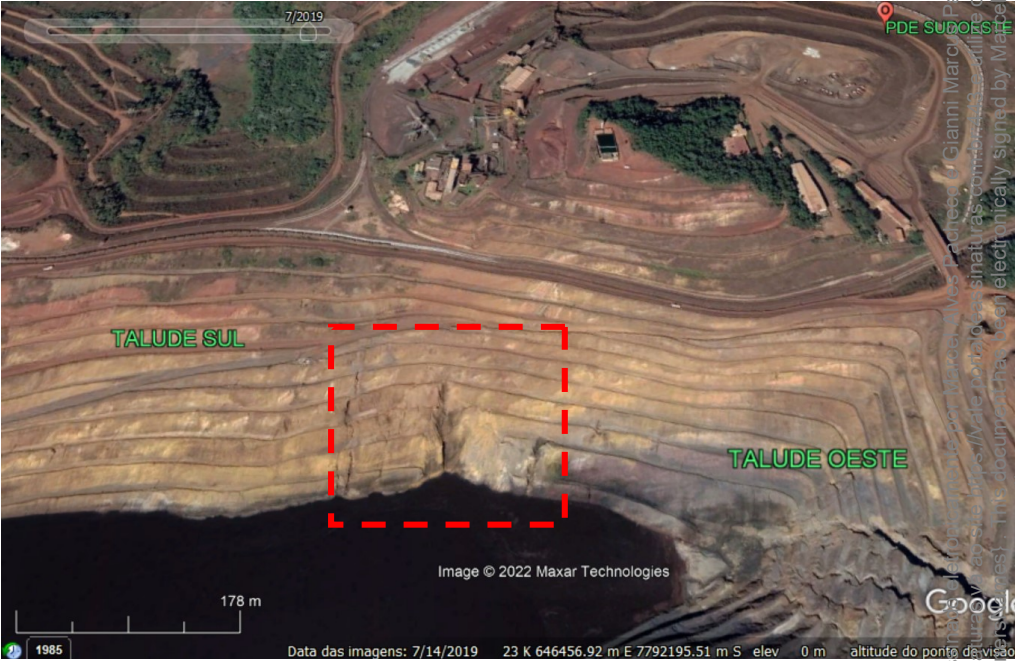
Figura 4-2: Evolução do Processo Erosivo na Região Sudoeste do Talude Sul entre 2017 e 2019

(a) Processos erosivos superficiais em 05/2017

(b) Ravinamento entre bancadas em 07/2019

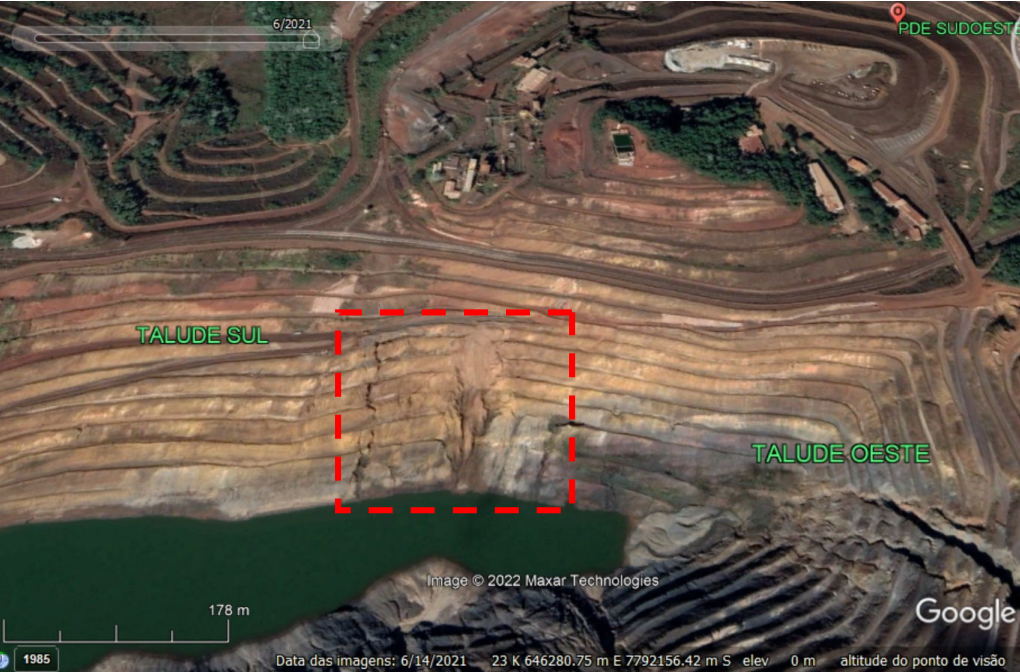
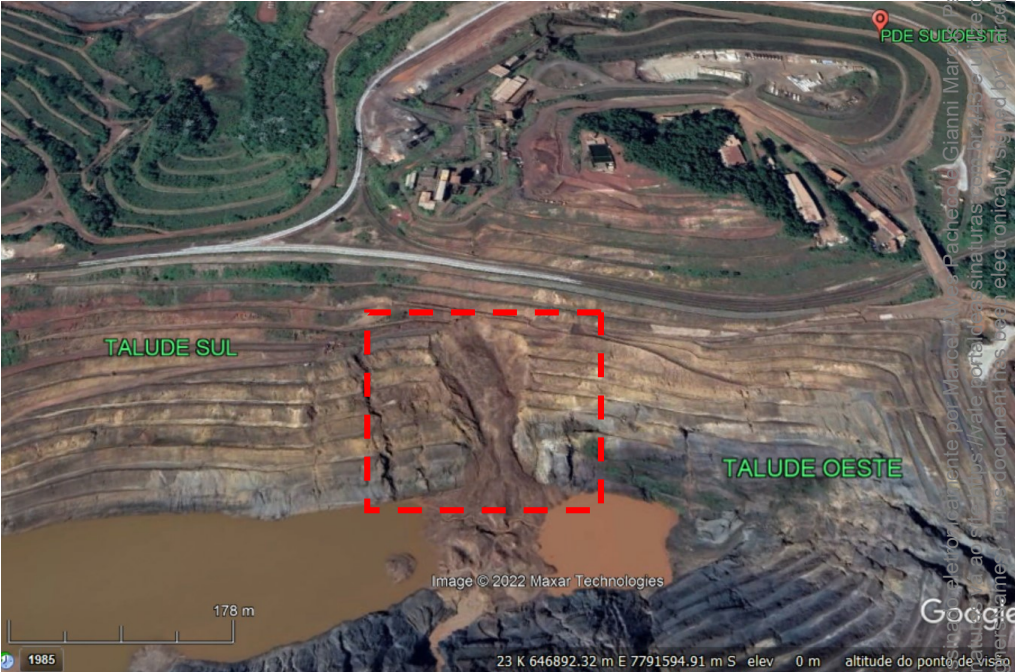
Figura 4-3: Evolução do Processo Erosivo na Região Sudoeste do Talude Sul entre 2021 e 2022

(a) Aumento do Ravinamento em 2021

(b) Ruptura Global entre 2021 e 2022 (início da recorrência)

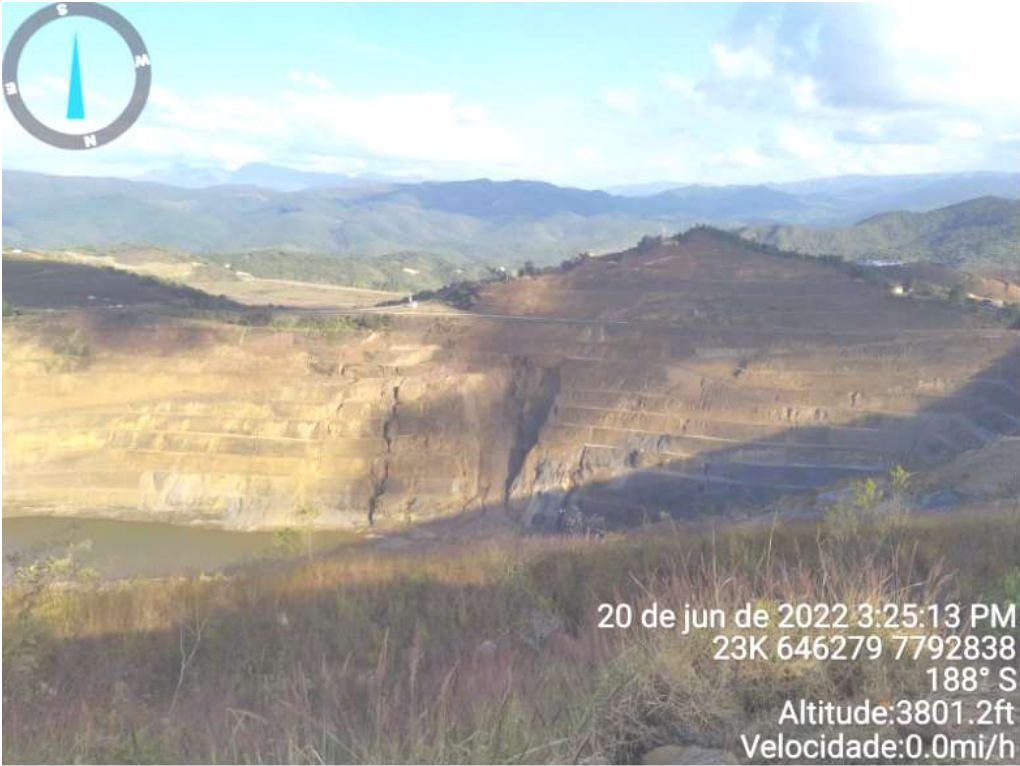
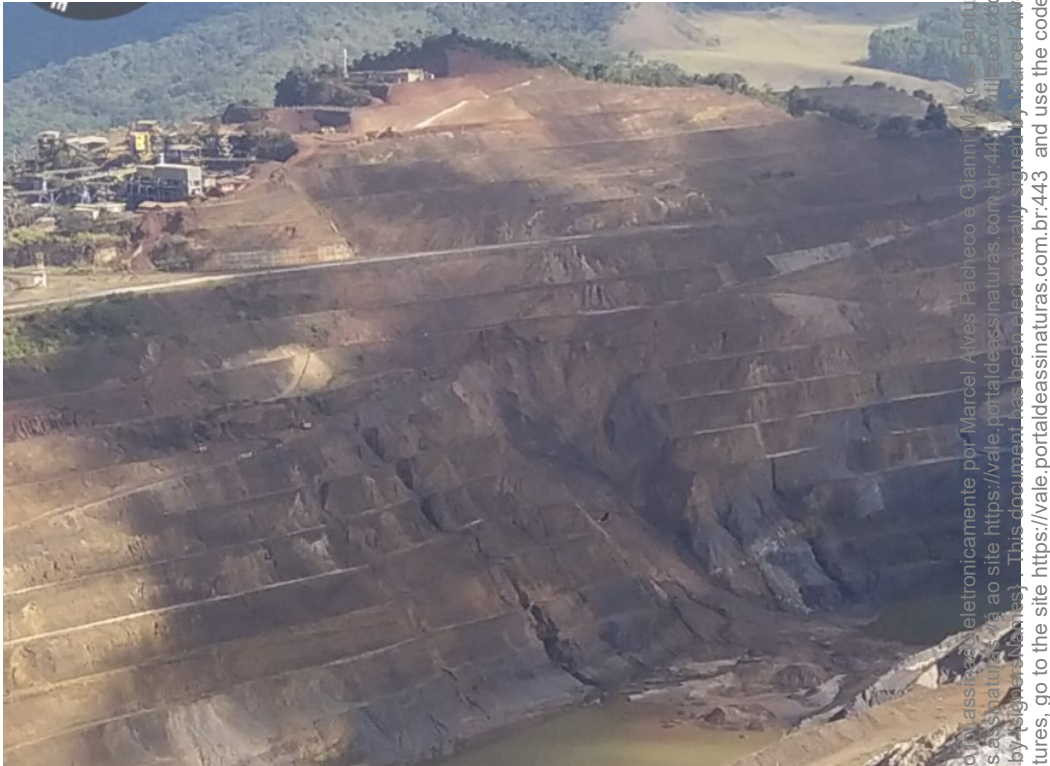
Figura 4-4: Condição da Ruptura na Região Sudoeste do Talude Sul em 2022

(a) Condição da ruptura, visada de Noroeste para Sul (06/2022)

(b) Condição da ruptura, visada de Nordeste para Sudoeste (06/2022)

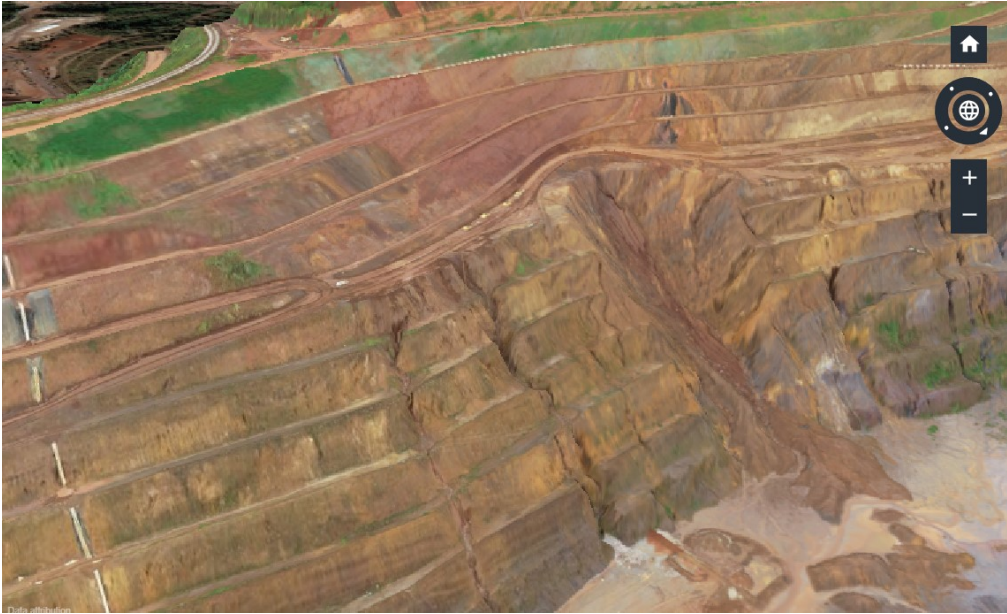
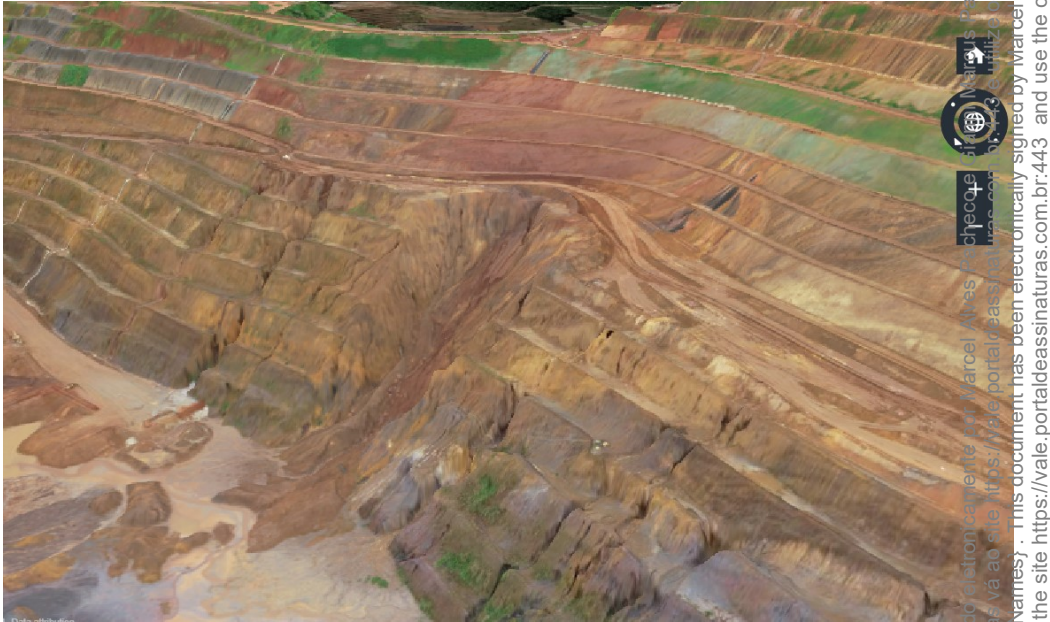
Figura 4-5: Condição Atual da Ruptura na Região Sudoeste do Talude Sul em 2024

(a) Condição da ruptura, visada de Noroeste para Sul (02/2024)

(b) Condição da ruptura, visada de Nordeste para Sudoeste (02/2024)

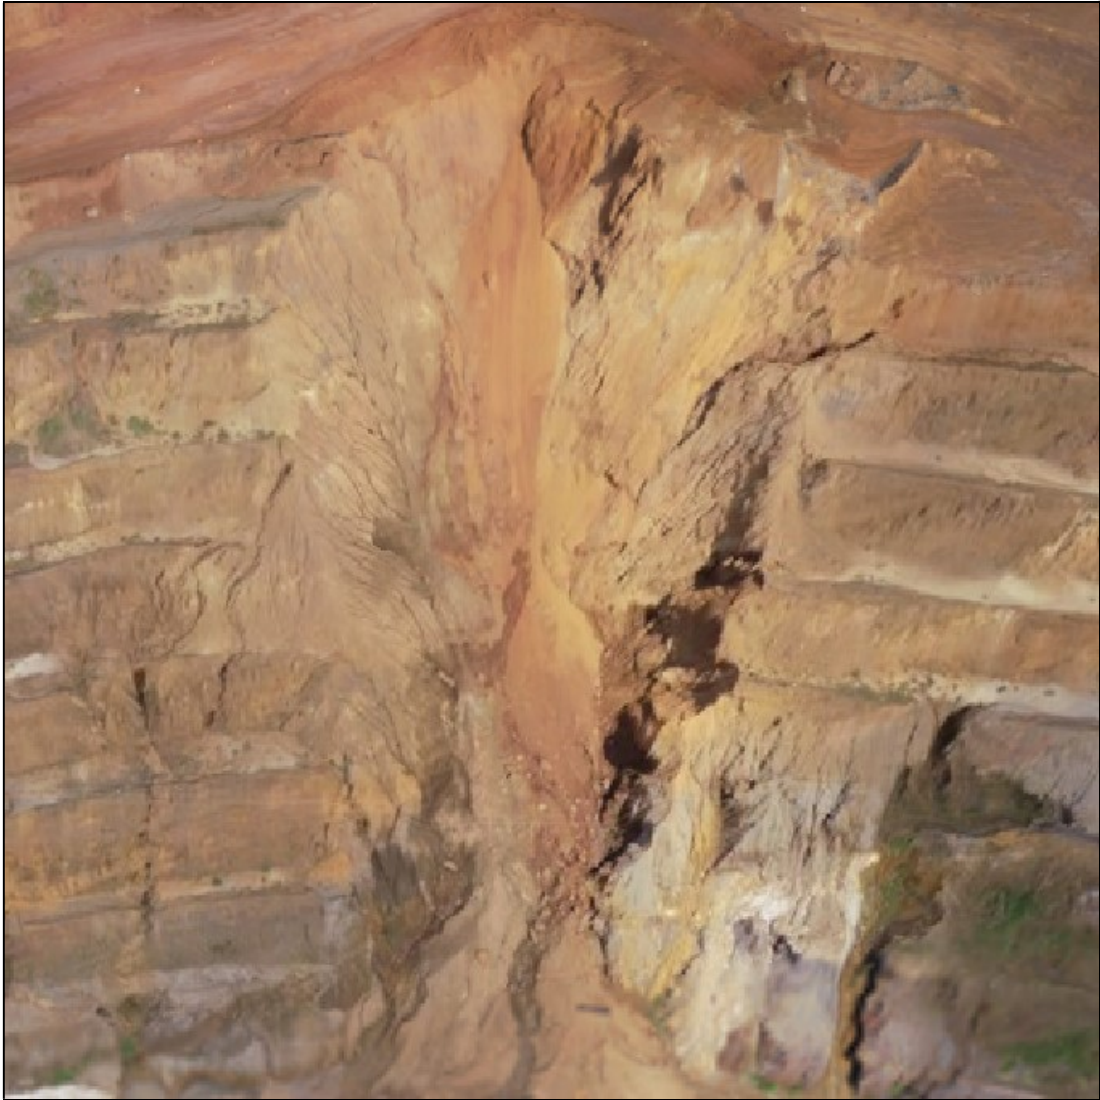
Figura 5-19 – Ruptura do Talude Sul – Vista Frontal (Fonte: Propeller)

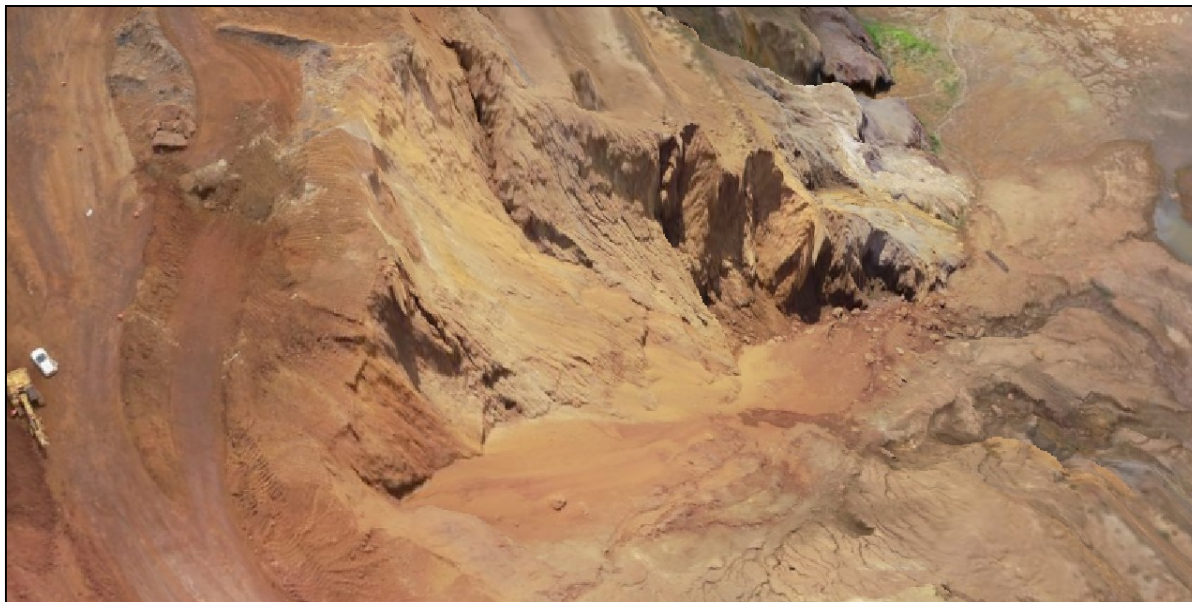
Figura 5-20 - Ruptura do Talude Sul – Vista Superior (Fonte: Propeller)

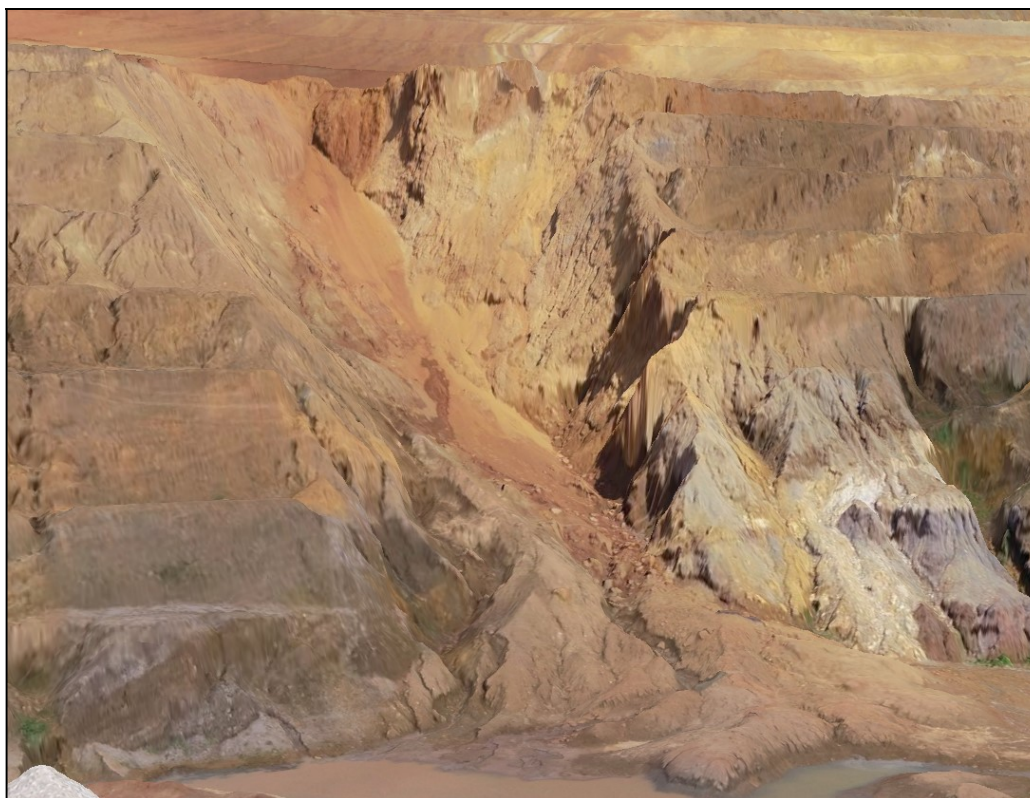
Figura 5-21 - Ruptura do Talude Sul – Vista Inferior (Fonte: Propeller)

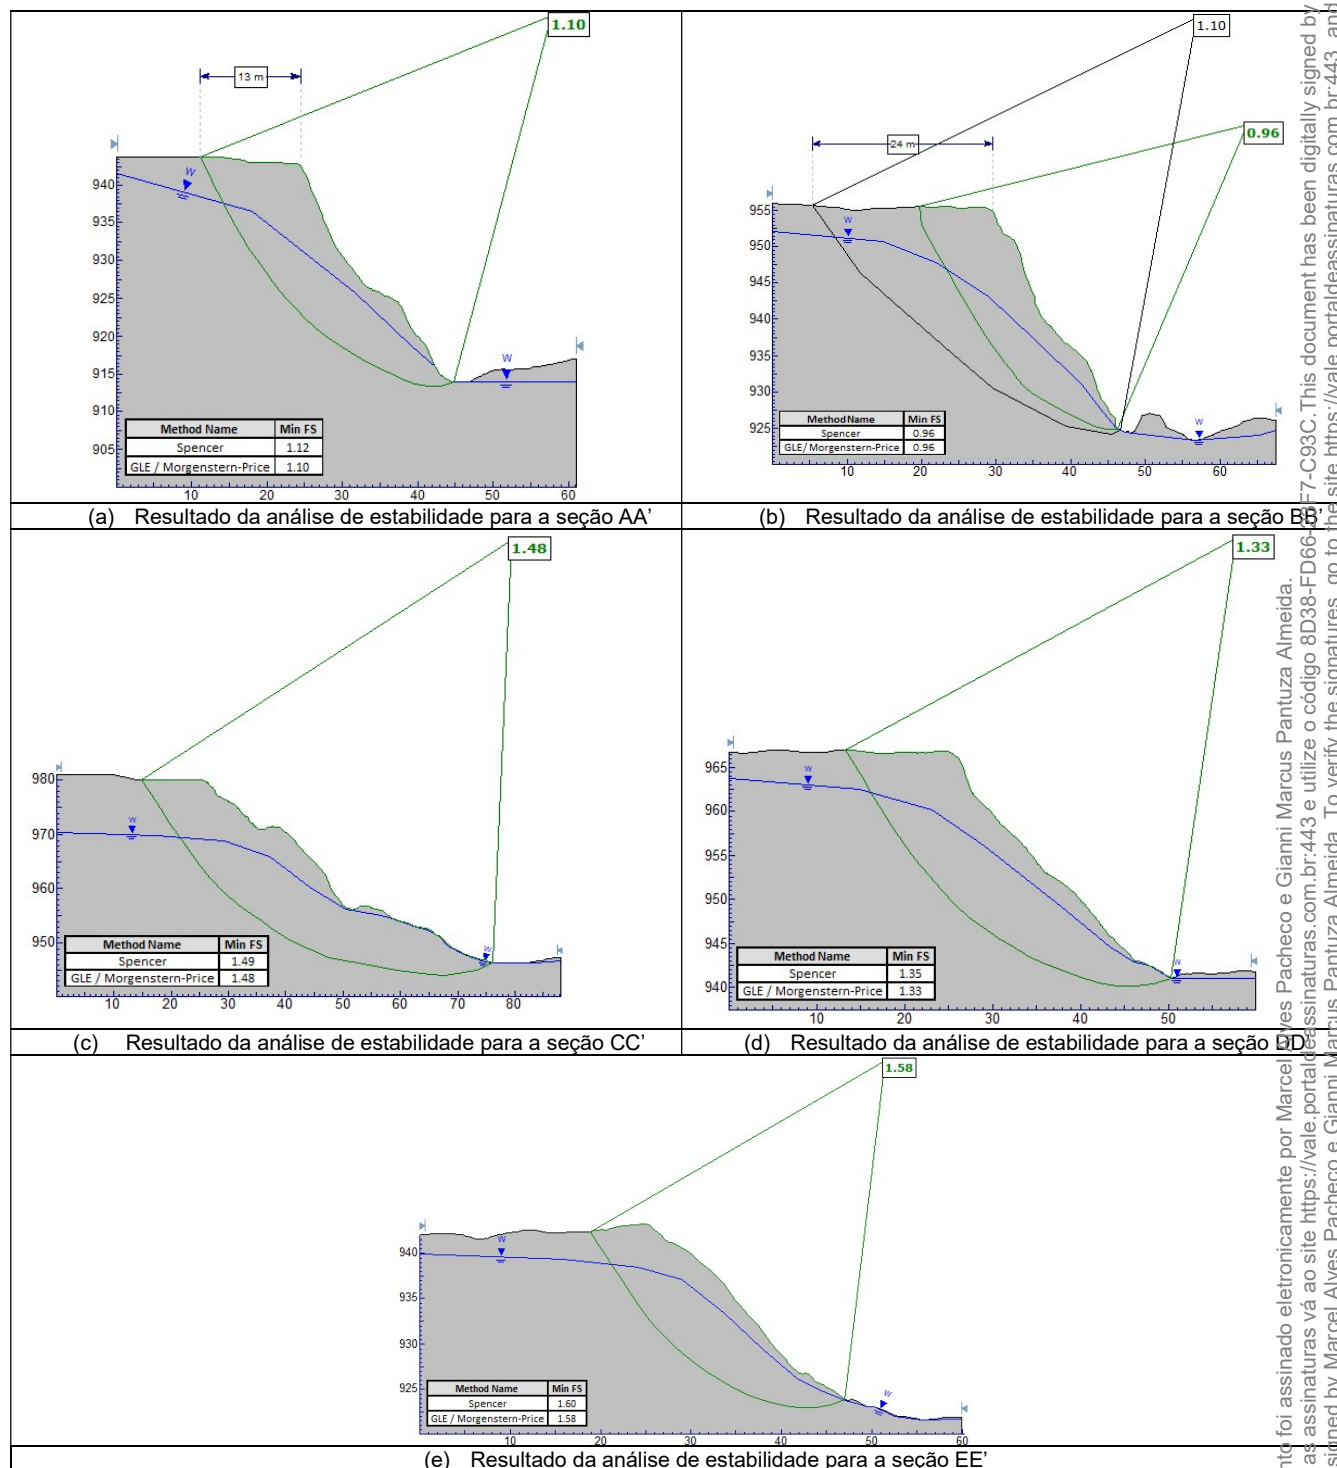
Figura 5-23 - Resultado da análise de estabilidade para ruptura (RL-1190DD-X-15093)

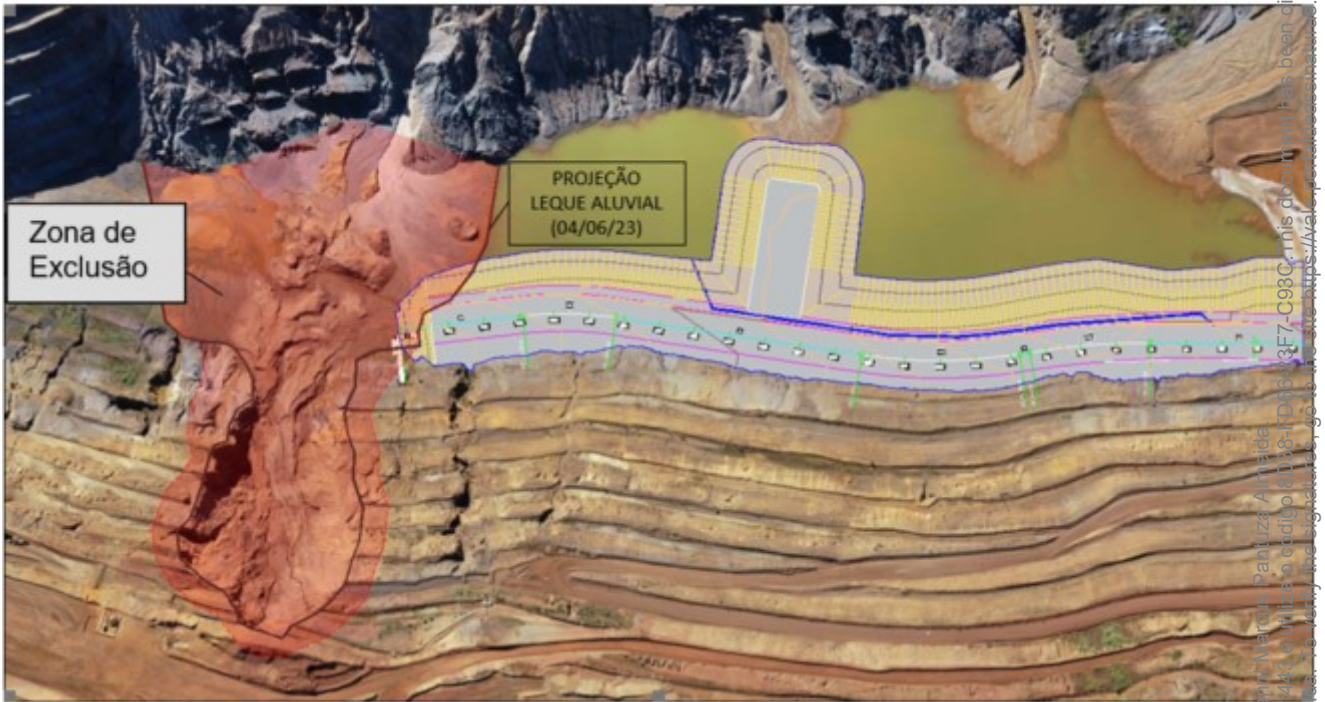
a delimitação de uma área denominada “ zona de exclusão” em função do elevado risco de desprendimento de material das paredes da ruptura durante o período de chuva e erosão, sendo essa área restrita à equipamentos não tripulados em função do elevado risco de ruptura, conforme ilustrado pela Figura 5-24.

Figura 5-24 – Projeção do leque aluvial de 04/06/23 sobre o acesso operacional na condição atual (RL-1190DD-X-15093)
