# Estudos Espeleológicos

COMPLEXO MINERADOR DE ITABIRA

PROJETO DE RECOMPOSIÇÃO DE EROSÕES NA ÁREA DA ADUTORA DE ÁGUA  
DA BARRAGEM RIO DE PEIXE

ITABIRA – MG

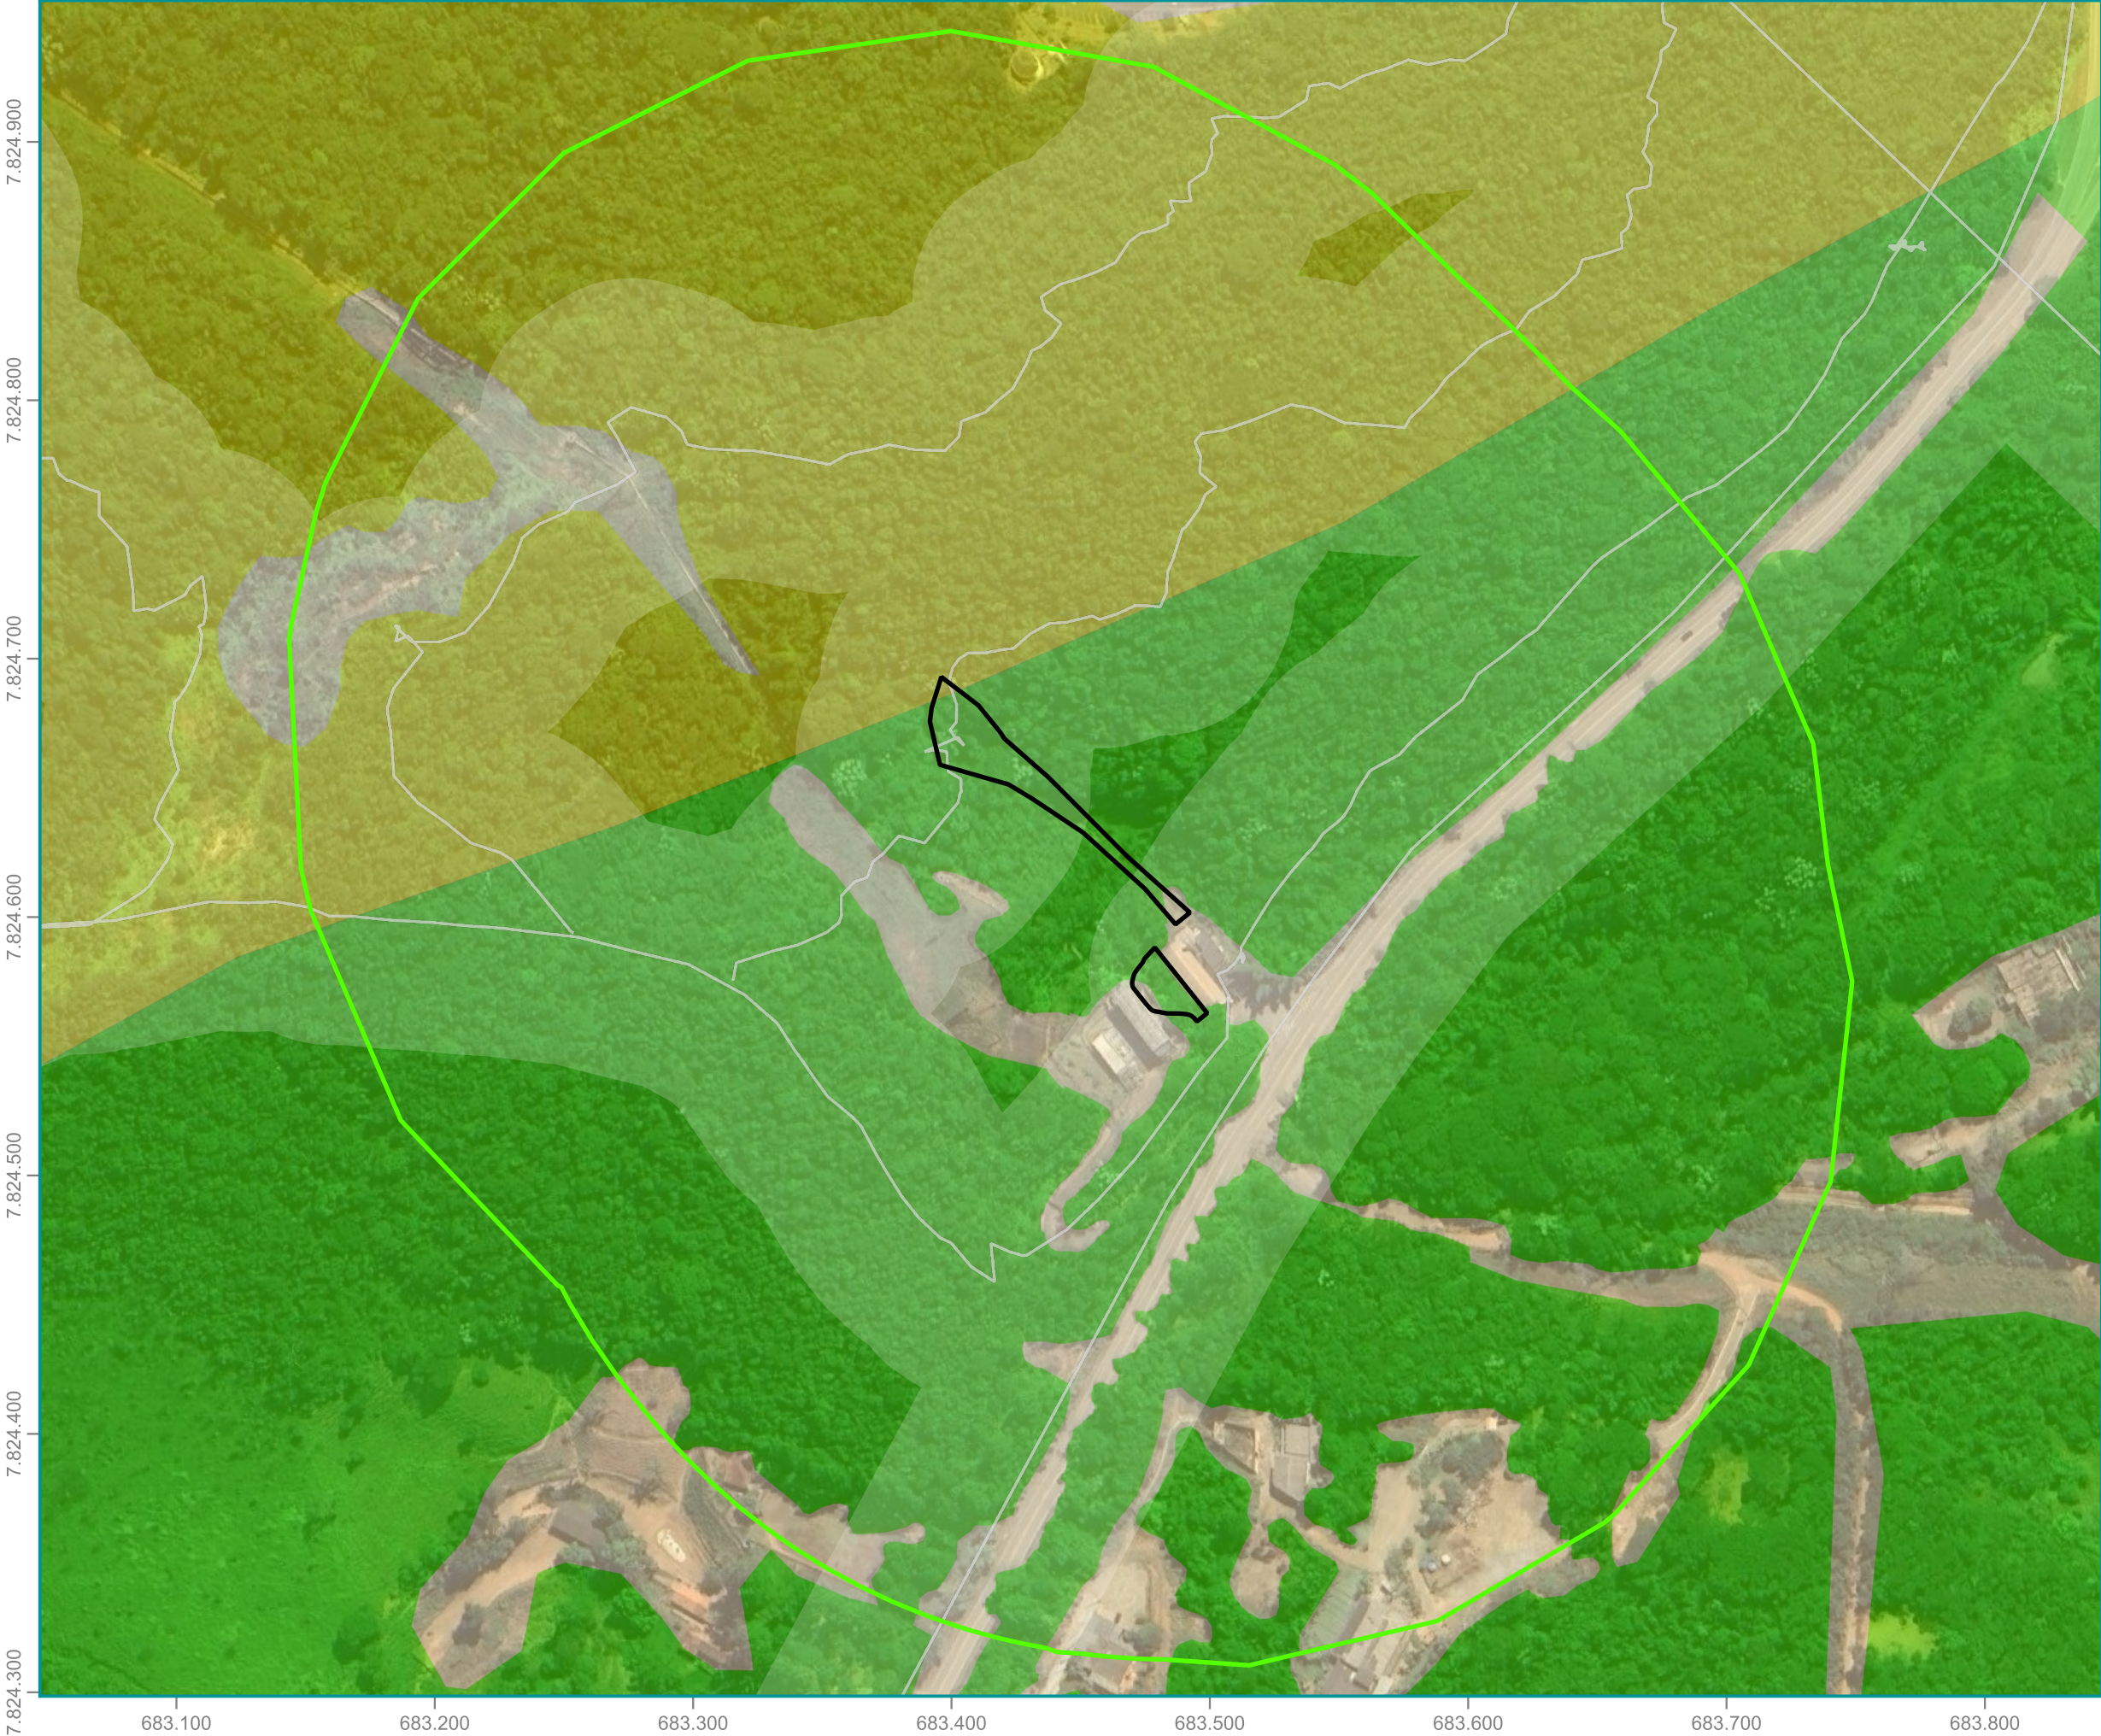
Anexo 1\_ Mapa de Potencial Espeleológico (Multicritério Vale – PDF).

- Legenda
- Camadas - ADA
- ADA
  - Buffer 250m da ADA
- Camadas - Caminhamento
- Caminhamento Espeleológico
  - Buffer 50 m - Caminhamento Espeleológico
- Camadas - Potencial Espeleológico
- Potencial Espeleológico (Adaptado de SGB e CECAV)
- Baixo
  - Médio
  - Ocorrência Improvável (Área Antropizada)

Sistema de Coordenadas: SIRGAS 2000 UTM zone 23S  
Fonte: Caminhamento Espeleológico: Vale S.A. marco/2026; Potencial Espeleológico: derivado da Geologia (SGB - 1:50.000, 2005) e CECAV (2012); Limite Municipal: IBGE (2024).  
Imagem: Pleiades (2024).  
Data de elaboração: 07/04/2026

O Potencial Espeleológico apresentado deve ser interpretado como referência indicativa, construída a partir do cruzamento da base litológica disponibilizada pelo Serviço Geológico do Brasil (SGB) com os critérios de potencial adotados pelo CECAV.

Com relação ao potencial espeleológico local, gerado pelo mapa multicritério, com base em geologia local mais detalhada, na área de intervenção (ADA) e entorno de 250m, e através dos caminhamentos executados (BRANDT, 2012) e as visitas recentes, o potencial espeleológico local resultante, é baixo, com uma pequena faixa no entorno de potencial médio (figura 5) e áreas improváveis devido ao processo de ocupação antrópica, pelas estruturas da adutora e acessos. O mapa de potencial espeleológico com caminhamentos também está incluído no anexo 1.
