RELATÓRIO: **PRESTAÇÃO DE SERVIÇOS PARA LEVANTAMENTO E COLETA DE DADOS EM QUESTÕES RELACIONADAS A ABASTECIMENTO PÚBLICO NAS ZONAS DE INUNDAÇÃO DAS BARRAGENS DO CORREDOR SUL**

TÍTULO: **GEOLOGIA DOS MUNICÍPIOS DIRETA E INDIRETAMENTE AFETADOS PELO DAM BREAK - DIQUE PARACATU**

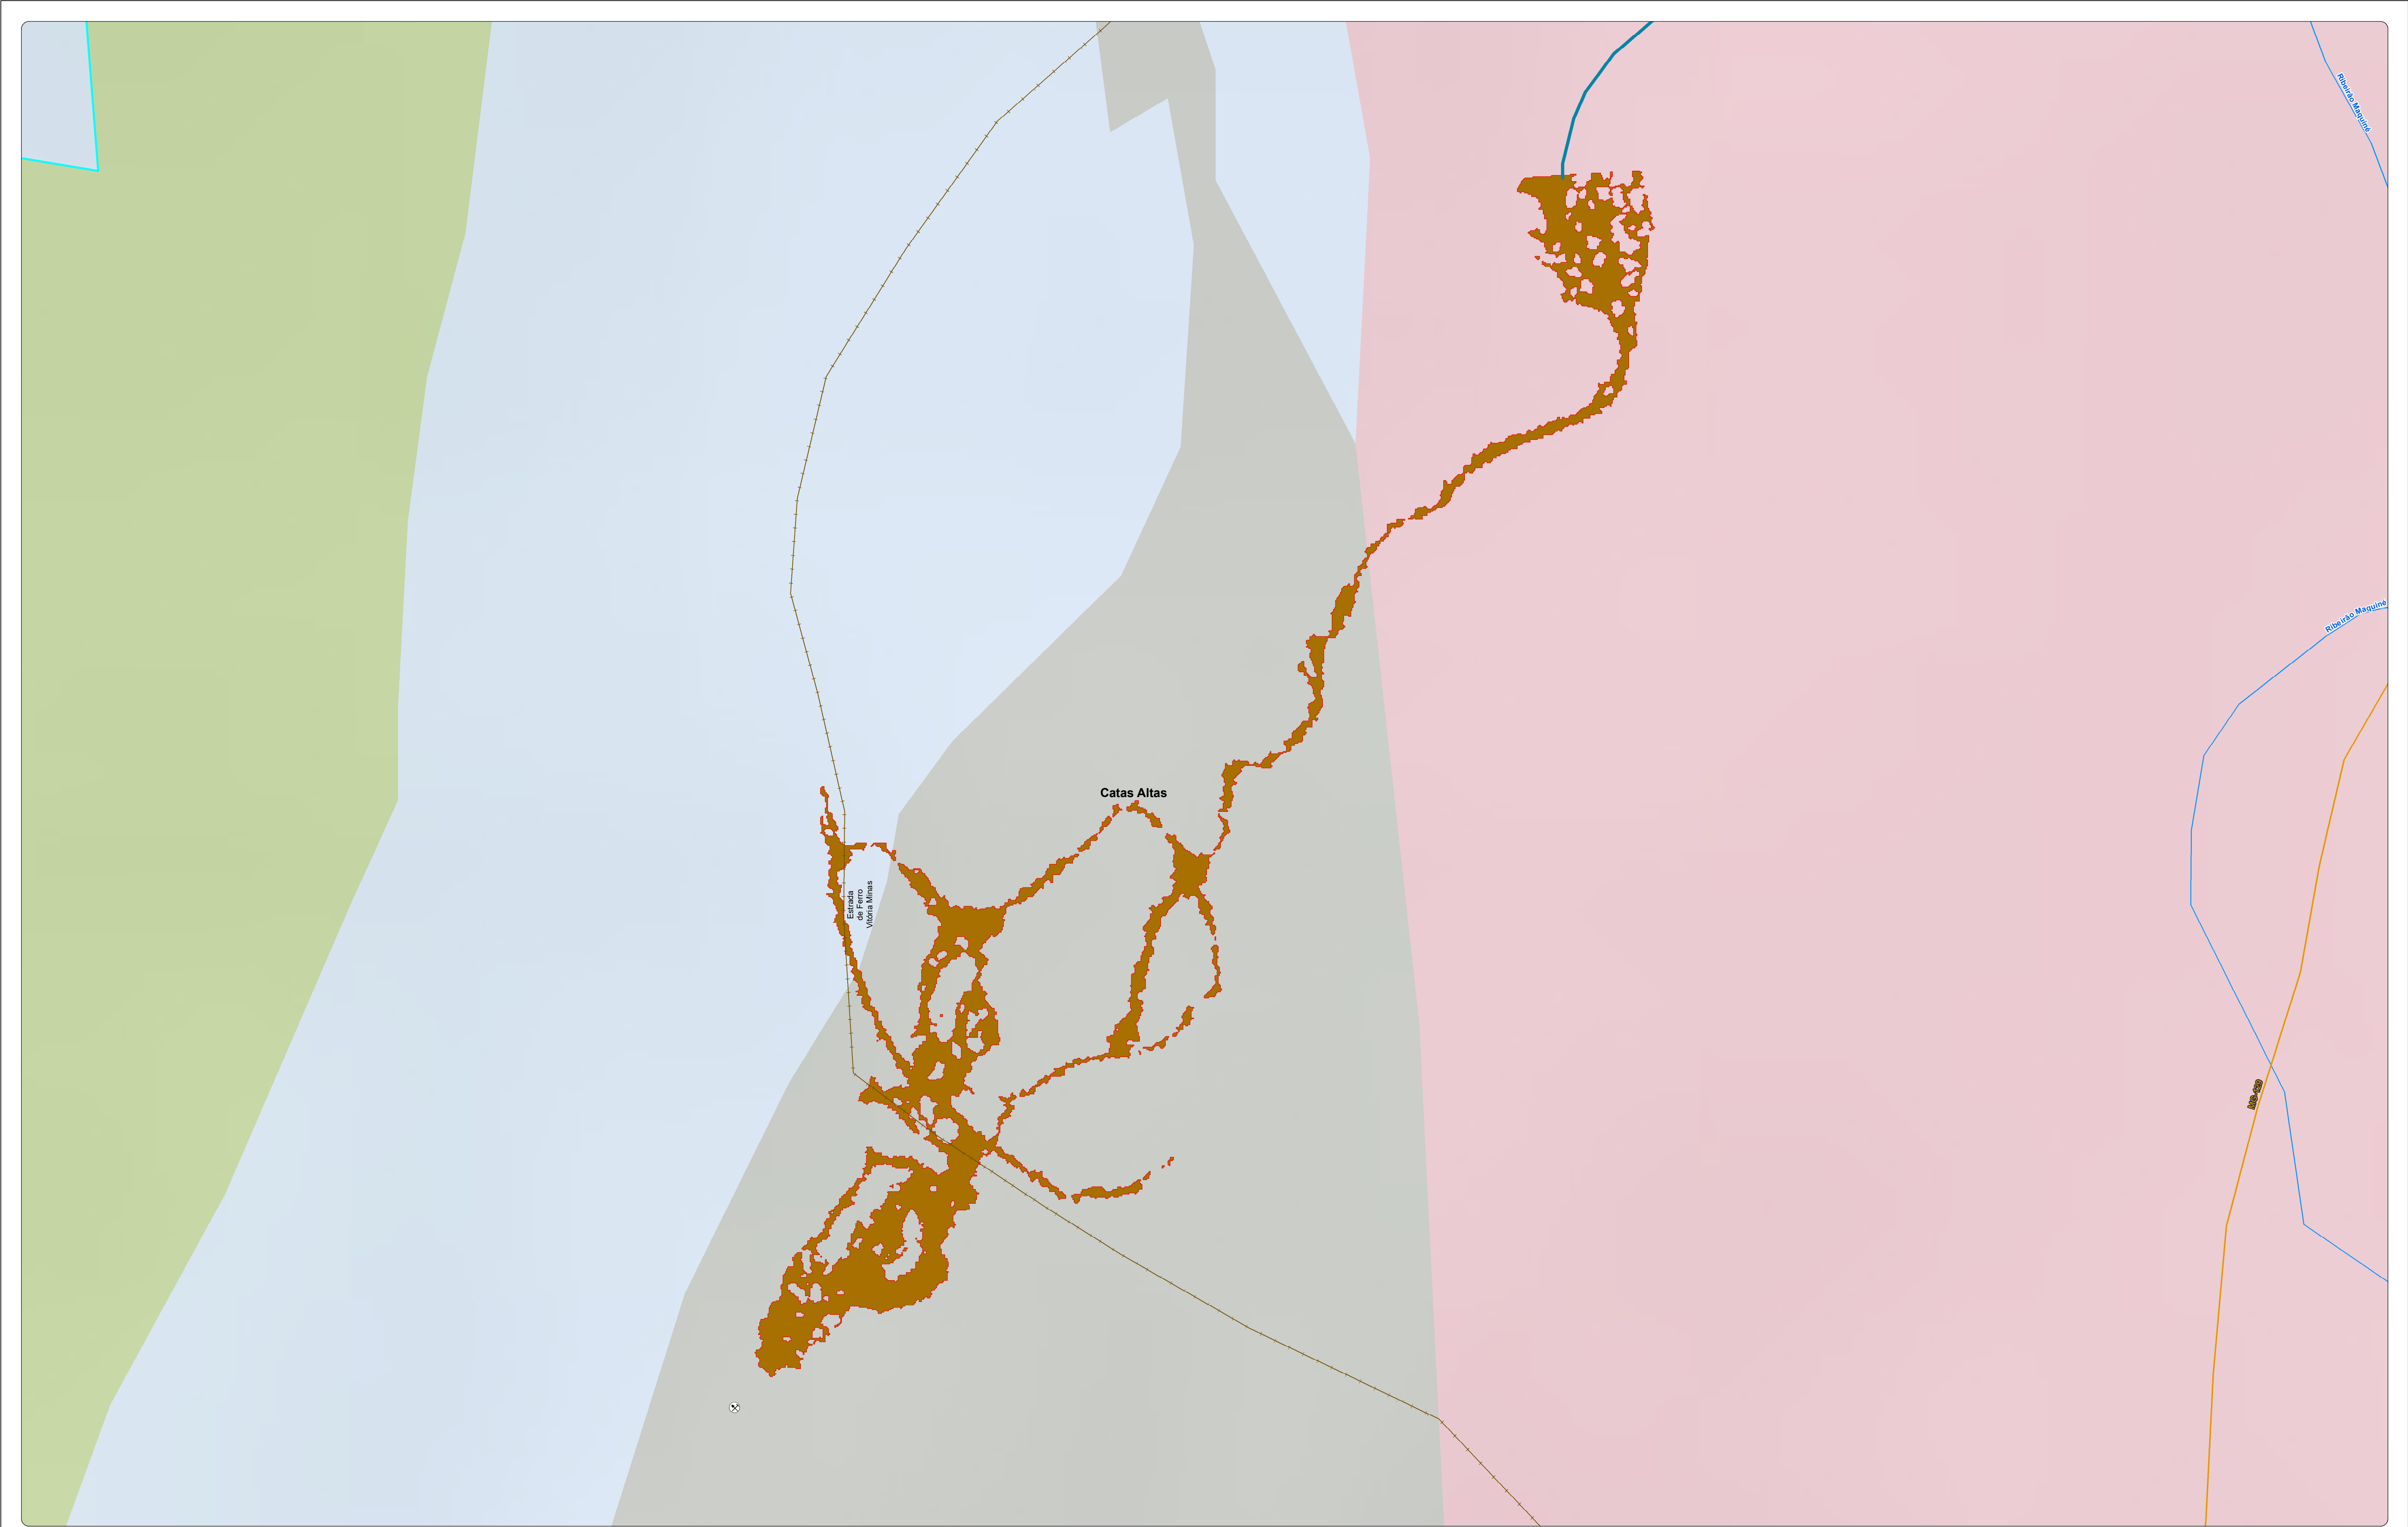
- Dique Paracatu
- Rede hidrográfica
- Trecho indiretamente afetado - 150km
- Ferrovias
- Rodovia
- Mancha de inundação - Dique Paracatu
- Município diretamente afetado
- Limite municipal
- Geologia**

Grupo Nova Lima: (A34m) filito, clorita xisto, rocha metavulcânica, anfibolito, metagrauvaca, quartzito, formação ferrífera (tipo Algoma)

Complexo Santa Bárbara: (A3sb) Ortognaisses bandados tipo TTG, com intercalações de anfibolito e metaultamáfica

Grupo Carapa: (PP1mc) quartzito, metaconglomerado, filito.

Grupo Itabira: (PP1mi) itabirito, dolomito, filito
