ANEXOS

Anexo II - Comunicados da Supressão Vegetal Emergencial (Vale, 2025)

Assunto: Comunicado de intervenção emergencial na barragem Quinzinho

CLASSIFICAÇÃO RESTRITO	PROJETO DE IMPLANTAÇÃO DO VERTEDOURO DE SOLEIRA LIVRE NA BARRAGEM QUINZINHO - S6063	
PROJETO DETALHADO UTILIDADES BARRAGENS RELATÓRIO TÉCNICO			Nº VALE RL-1850EE-X-83040	PAGINA 85/167
			Nº PROJETISTA CGF-E-BQ-RE-002	REV. 2

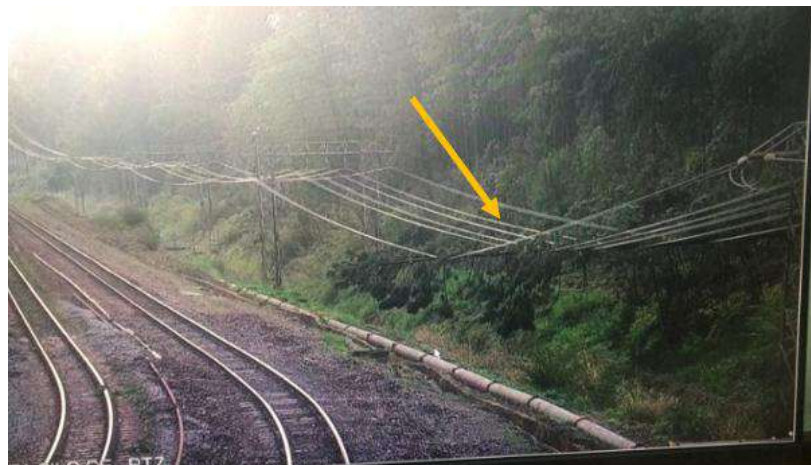
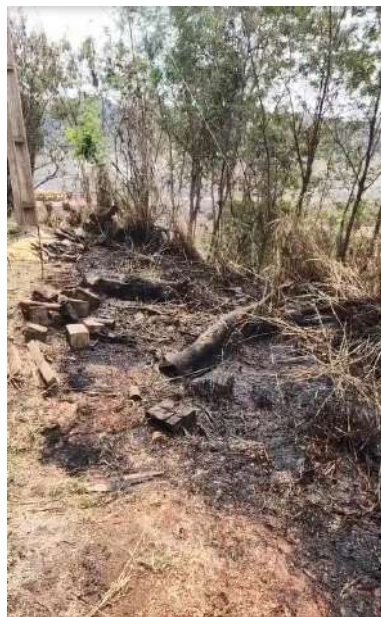
Para ilustrar a situação, em dezembro de 2022 ocorreu a queda de uma árvore sobre os cabos da rede de distribuição interna CC_RD01 13,8kV da Usina Conceição I. Esse incidente exigiu três dias para o restabelecimento das condições normais de operação, ocasionando danos materiais e representando riscos à integridade física das pessoas. Outro evento foi registrado em outubro de 2024, quando um cabo da rede elétrica se rompeu em decorrência de um curto-circuito e a presença de vegetação sob a linha de distribuição contribuiu para a propagação de um incêndio ao longo da rede interna CA_RD03 13,8kV, demandando a atuação de diversas equipes para o combate às chamas, o que resultou em impactos à flora local. Abaixo, segue registro fotográfico parcial do ocorrido:

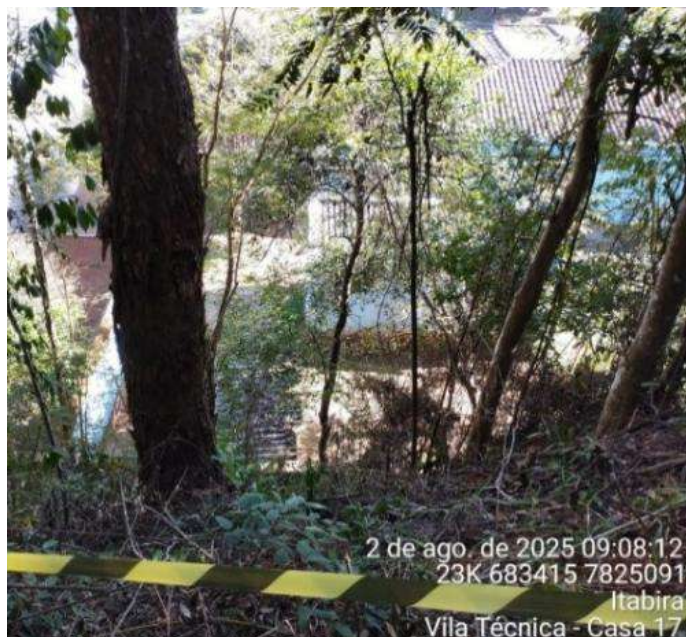
Figura 4-39 - Árvore com risco e queda próximo da residência n. 17 no Condomínio Vila Técnica.
