Anexo I - Anotação de Responsabilidade Técnica e Cadastro Técnico Federal

ART OBRA / SERVIÇO
Nº MG20254349580

CLASSIFICAÇÃO RESTRITO	PROJETO DE IMPLANTAÇÃO DO VERTEDOIRO DE SOLEIRA LIVRE NA BARRAGEM QUINZINHO - S6063	
PROJETO DETALHADO UTILIDADES BARRAGENS RELATÓRIO TÉCNICO			Nº VALE RL-1850EE-X-83040	PAGINA 18/167
			Nº PROJETISTA CGF-E-BQ-RE-002	REV. 2

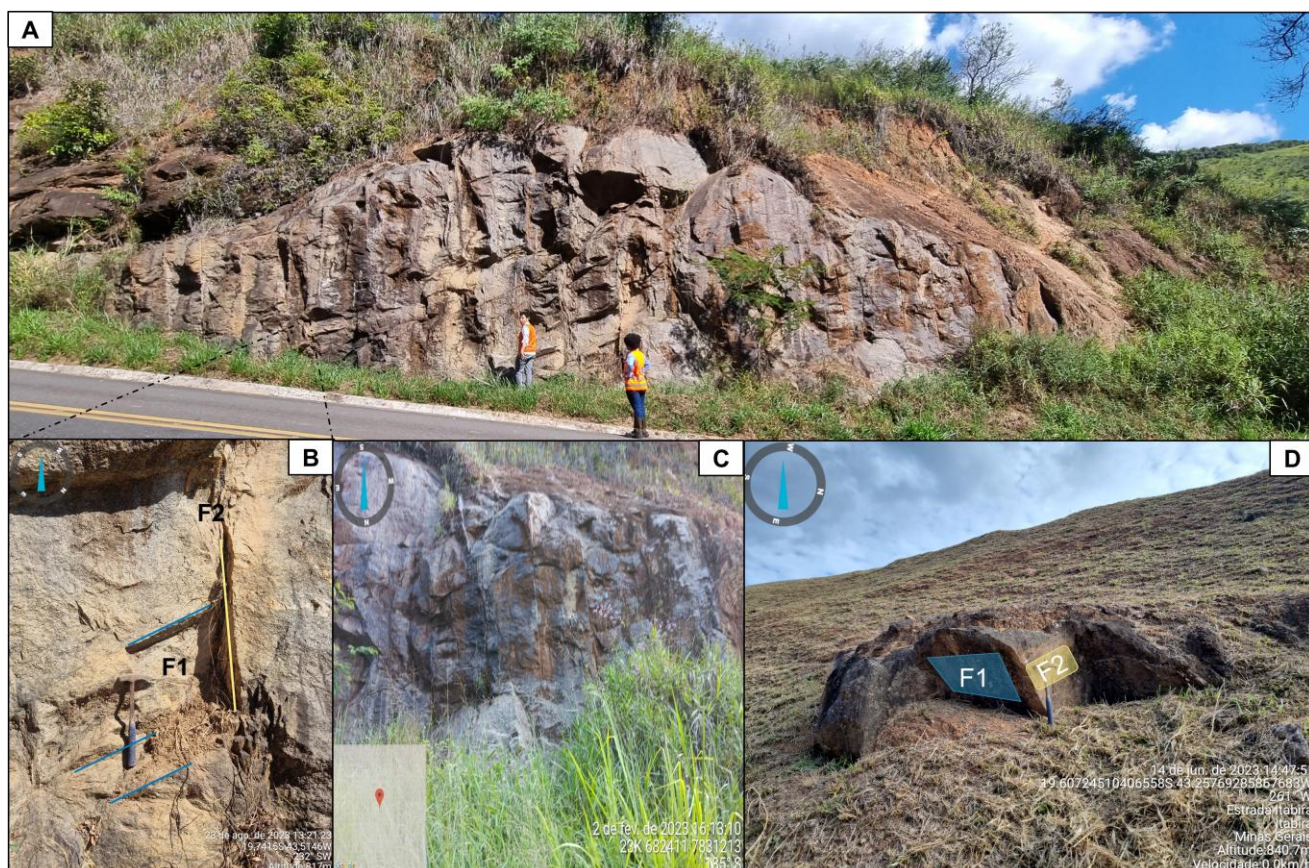
Figura 13-11 – (A): Afloramento em corte de estrada do Granito da Suíte Borrachudos no ponto 12 de mapeamento; (B): Intersecção das famílias de fratura mapeadas no afloramento; (C): Ponto de mapeamento 12 mostrando família de fratura mapeada; (D): Intersecção das famílias de fratura mapeadas no ponto 15 de mapeamento.

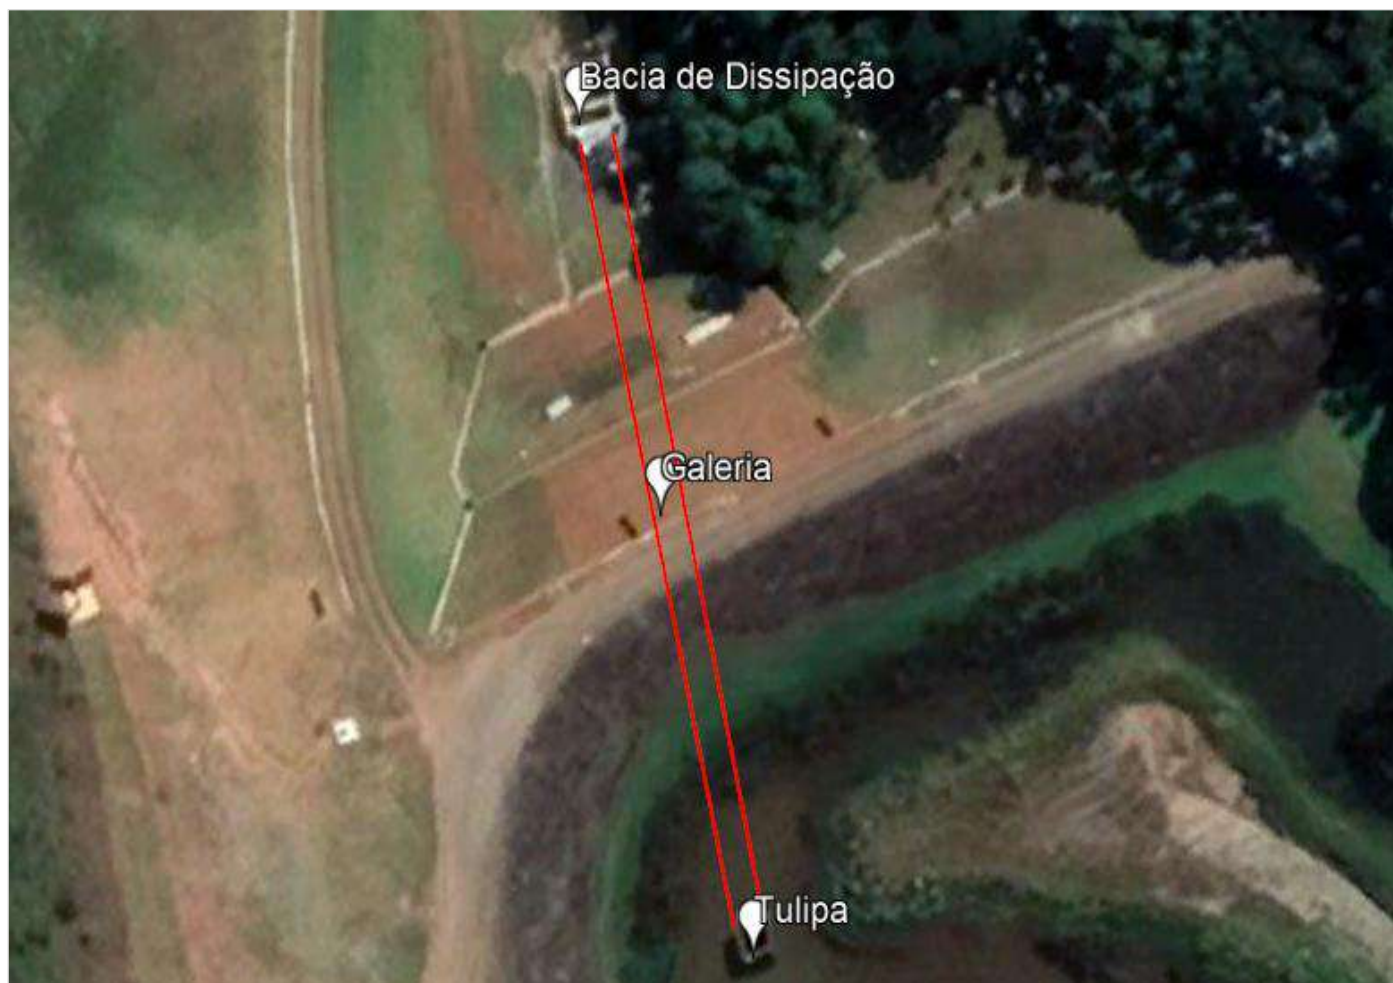
Figura 4-2 - Vertedouro Existente Tipo Poço e Galeria da Barragem do Quinzinho na condição anterior à implantação do sistema do vertedouro de soleira livre.

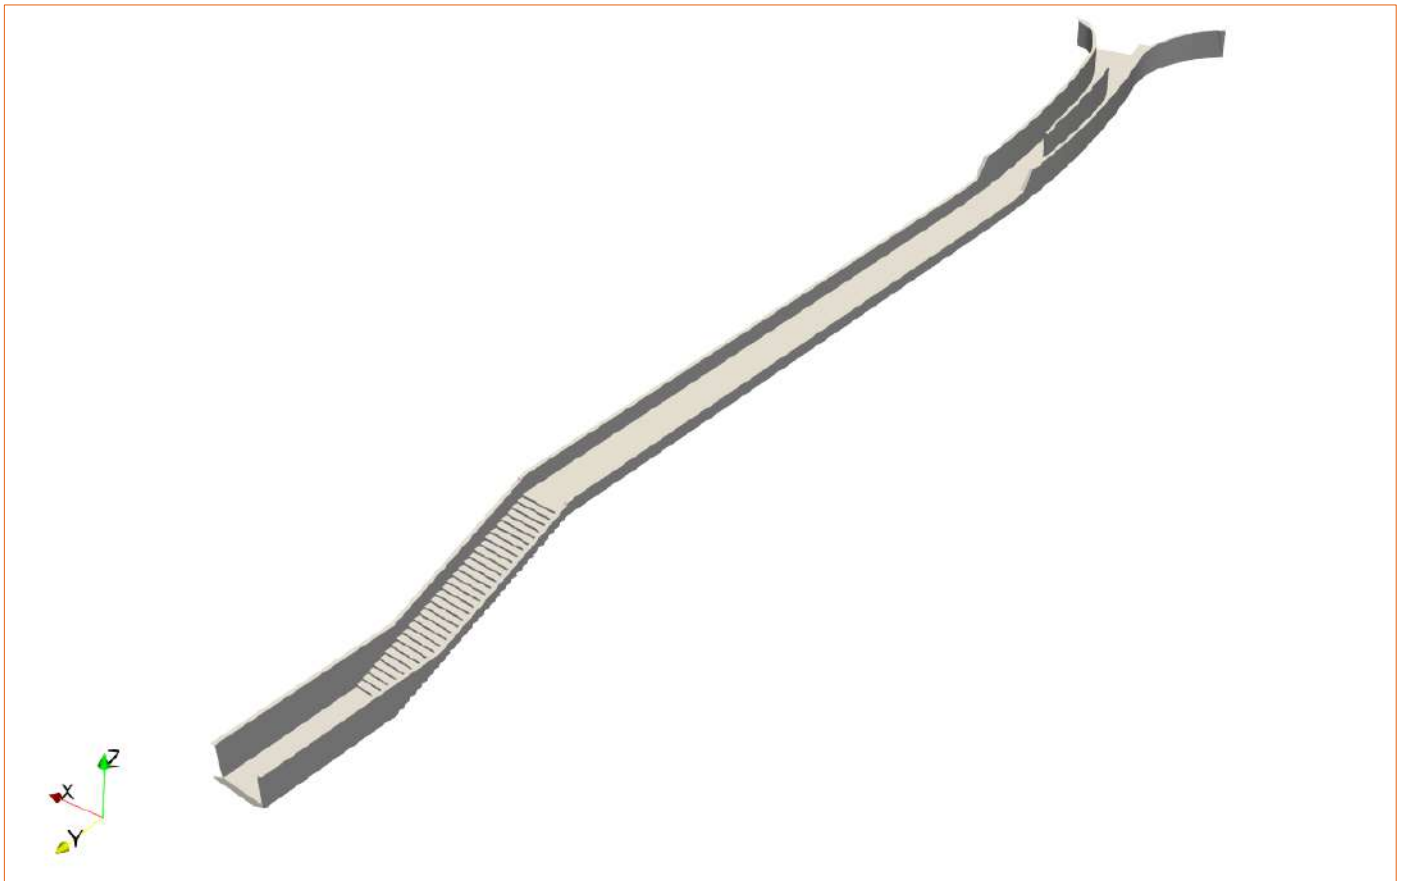
Figura 4-14 - Geometria do Sistema Extravasor para a Modelagem 3D

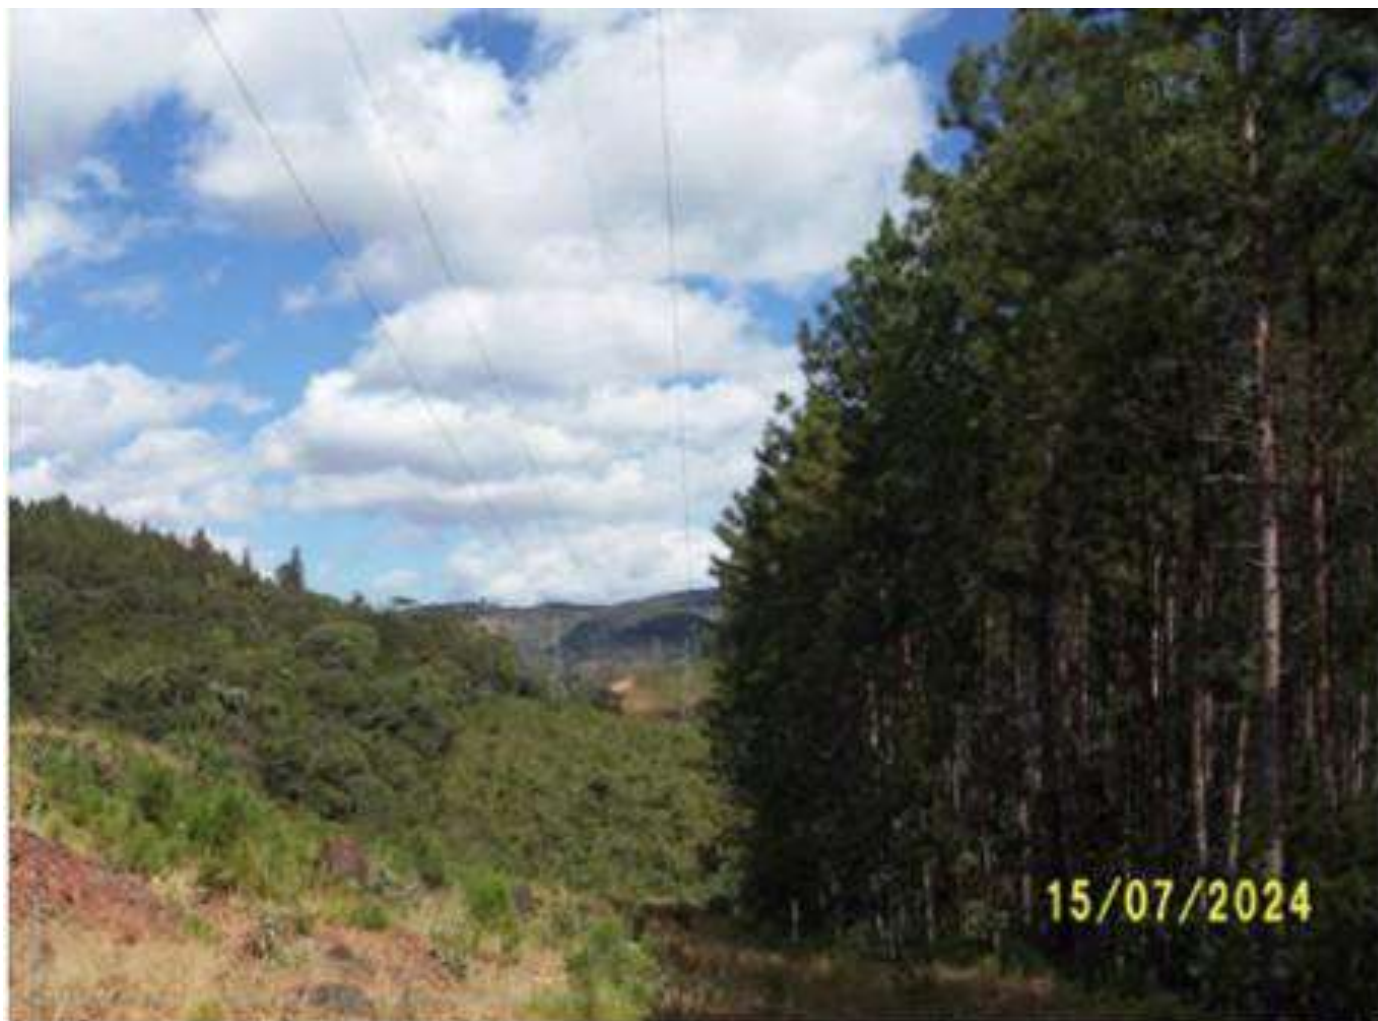
Figura 4-36 - Trecho da Linha de distribuição CC_LD_01 (Porção Oeste) e CC_LD_02 69 kV (Porção Leste) - Vista sentido torre 29.
