PROJETO DE OBRAS DE DESCARACTERIZAÇÃO DA BARRAGEM DE CAETANO LOPES

CLASSIFICAÇÃO RESTRITO	ENGENHARIA DE REGISTRO EoR BARRAGEM CAETANO LOPES S9048-F4	
PROJETO DETALHADO UTILIDADES BARRAGENS PLANO COMPLEMENTAR PARA ETAPA INTERMEDIÁRIA DE DESCARACTERIZAÇÃO BARRAGEM CAETANO LOPES RELATÓRIO TÉCNICO			Nº VALE RL-1850VA-X-00087	PÁGINA 2/67
			Nº (CONTRATADA) VAL-001-1822-RT-001	REV. 6

Este documento tem por objetivo apresentar, de forma consolidada, as características técnicas, métodos e premissas adotadas na elaboração do Projeto de Descaracterização da Barragem Caetano Lopes. O Projeto foi elaborado em Datum Sirgas 2000.

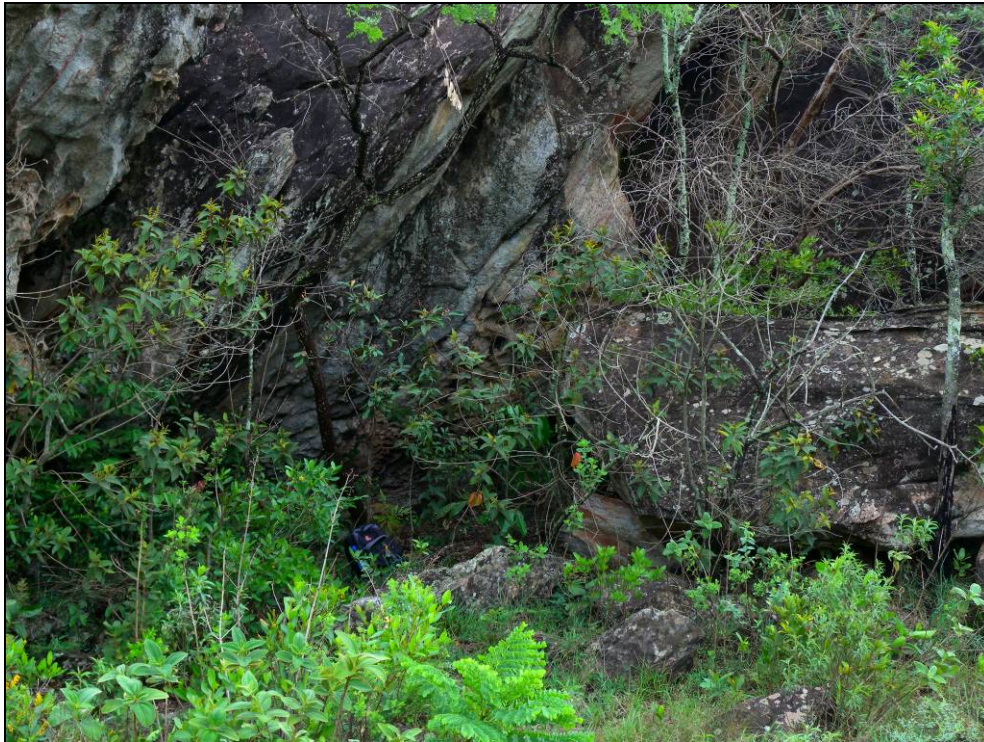
Foto 64 - Caverna com desenvolvimento inferior a 5 m denominada AB-03.

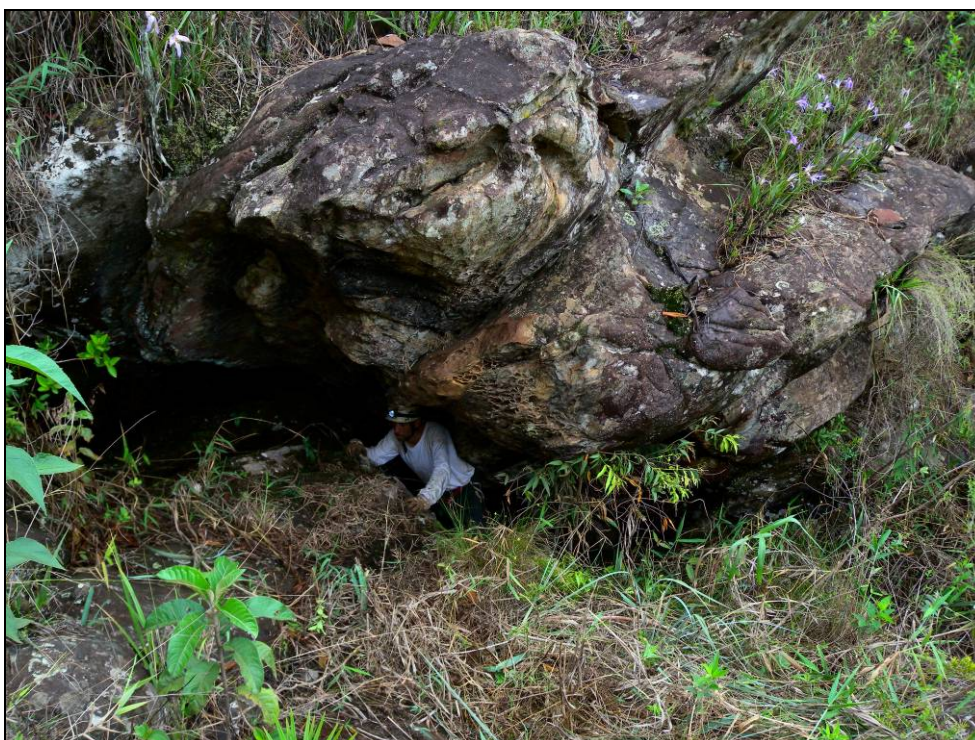
Foto 66 - Caverna CV-07 com desenvolvimento de 10 m.

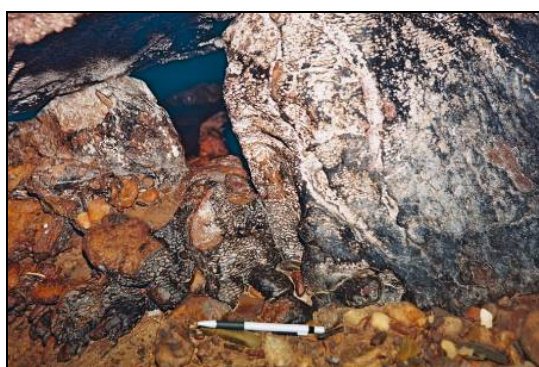
Foto 76 - Crosta com microtravertinos.

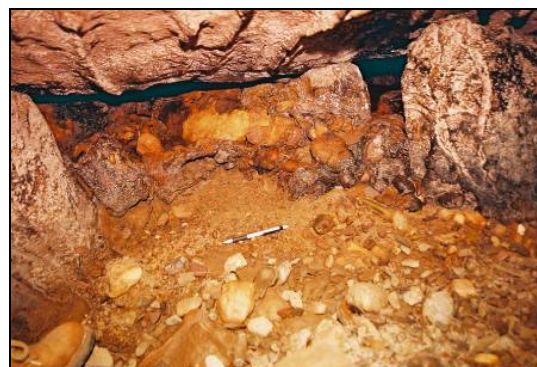
Foto 76 - Cortinas no teto, abaixo cascalho depositado em represas.

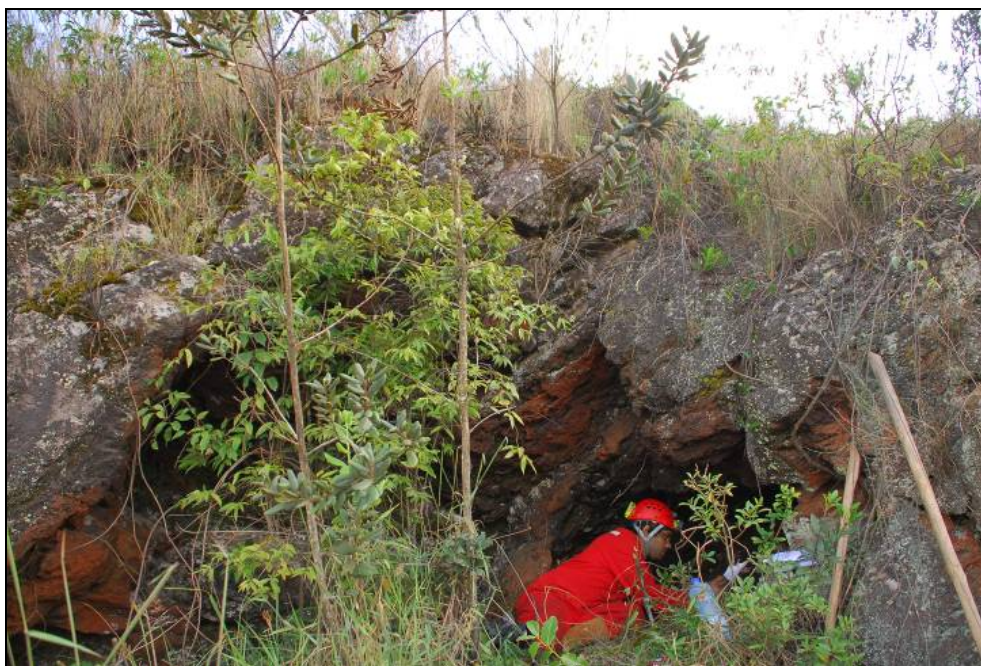
Foto 96 - Entrada da caverna CV 05.

A litologia observada é o itabirito bandado levemente alterado e bastante lixiviado da camada de sílica. Notam-se algumas fraturas e dobras no bandamento. A morfologia da caverna é retilínea com apenas um duto principal de comprimento pouco superior a 6 m. O teto é baixo em toda sua extensão e marcado por pontões de rocha e reentrâncias. O piso é levemente inclinado para fora. Os sedimentos se constituem de clastos de hematita angulosos de tamanho seixo a grânulos subordinados. Nota-se pouca participação de terrígenos. Os espeleotemas observados foram: coralóides, pequenas crostas marrons, na lateral esquerda uma crosta delgada de cor negra azulada pode estar associada à concentração de manganês.
