Relatório de
Impacto
Ambiental

OBRA EMERGENCIAL

CONTENÇÃO DE ENCOSTA NO ACESSO
À MINA DA MUTUCA

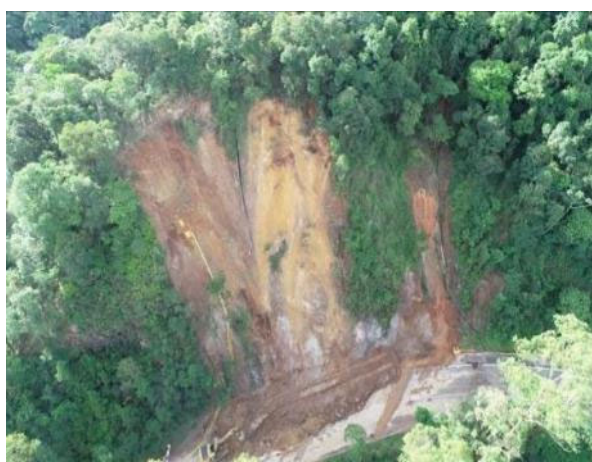
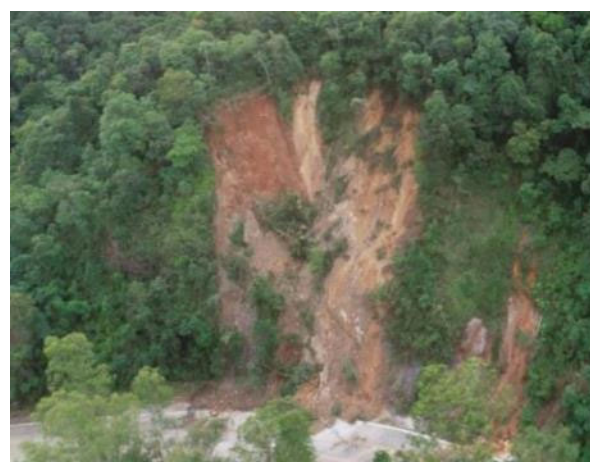
No início de 2020, após fortes chuvas que ocorreram na região, acima das médias históricas, houve um deslizamento de um talude natural acima do acesso à Mina da Mutuca, com perda da vegetação que ali havia e interdição da via de acesso.

Foto 1 e Foto 2: Imagens do deslizamento ocorrido em 2020, no Acesso à Mina da Mutuca, no município de Nova Lima, MG.

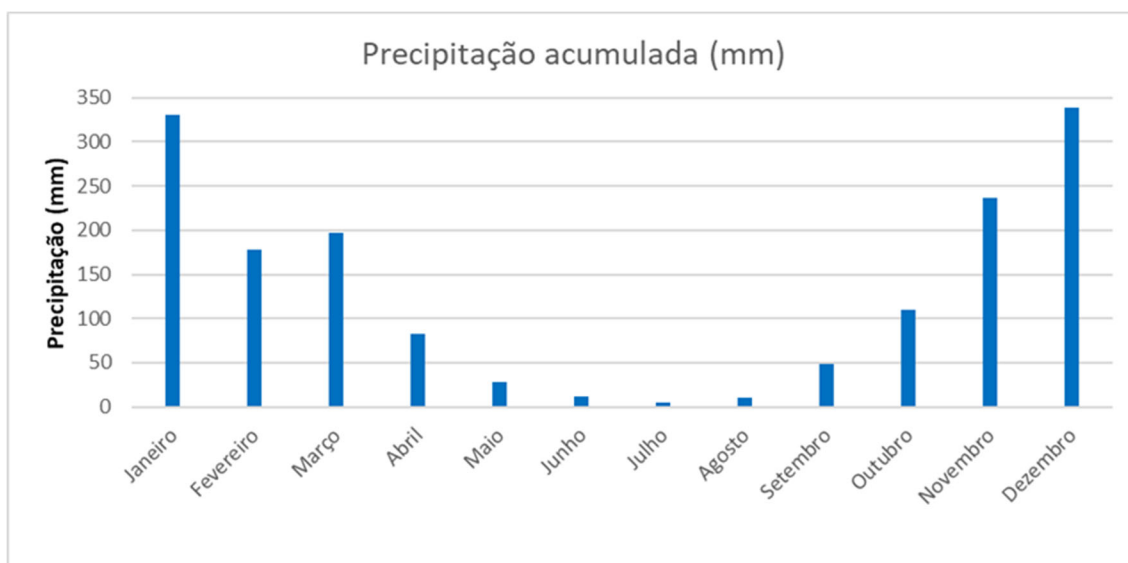
Figura 2: Precipitação acumulada mensal da estação de Belo Horizonte referente à normal climatológica 1991-2020. Fonte: INMET.

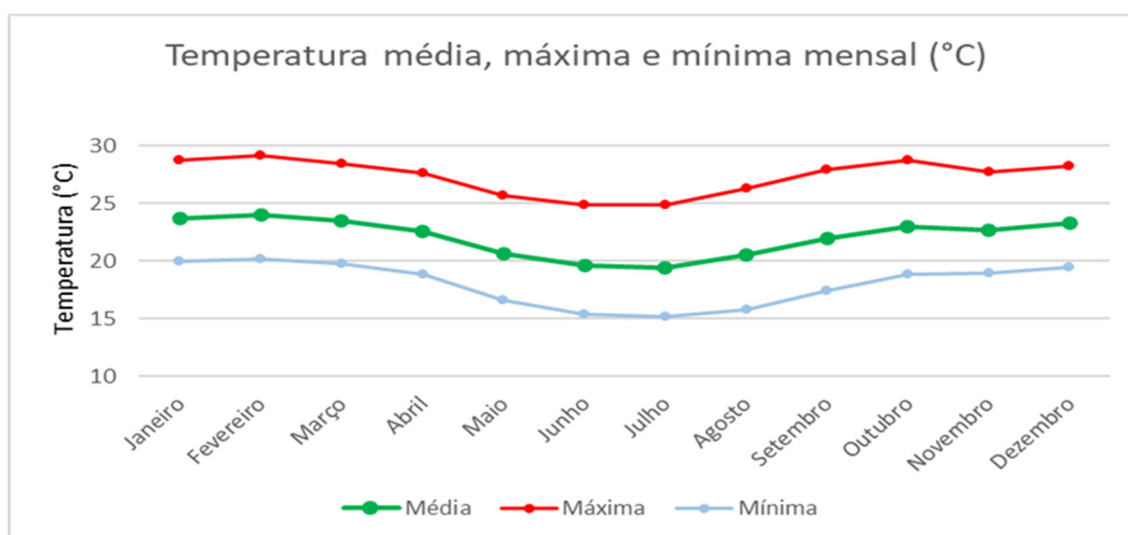
Figura 3: Temperatura máxima, média compensada e mínima da estação de Belo Horizonte referente à normal climatológica 1991-2020. Fonte: INMET.

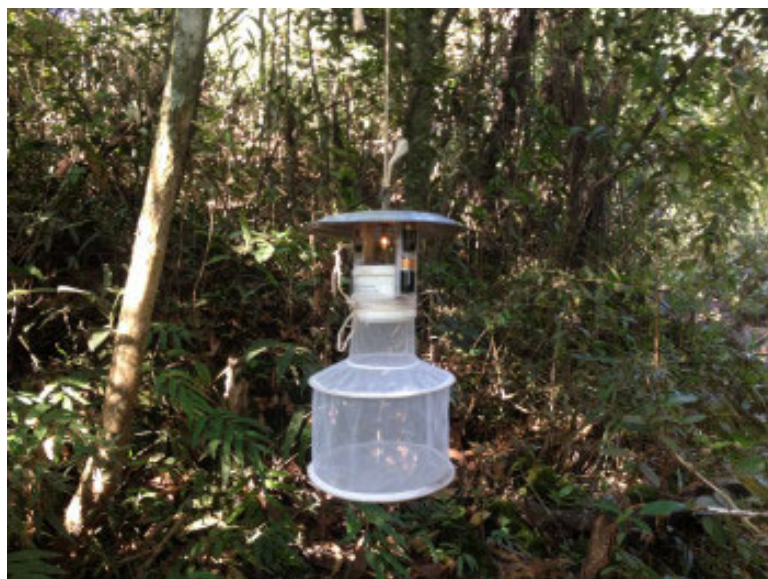
Foto 7: Armadilha CDC instalada em campo.

Para o estudo dos insetos vetores de doenças, foram utilizadas armadilhas luminosas do tipo CDC, conhecidas como armadilhas HP e Shannon, para a captura noturna dos espécimes (PUGEDO *et al.*, 2005). A identificação dos espécimes coletados seguiu classificações propostas por Young & Duncan (1994), Consoli & Lourenco-de-Oliveira (1994) e Forattini (2002).
