Relatório de Impacto Ambiental

Intervenção Emergencial com Supressão de Vegetação
para as Obras de Descaracterização da Barragem Vargem
Grande: Desvio da BR-356

NOVA LIMA, OUTUBRO DE 2023

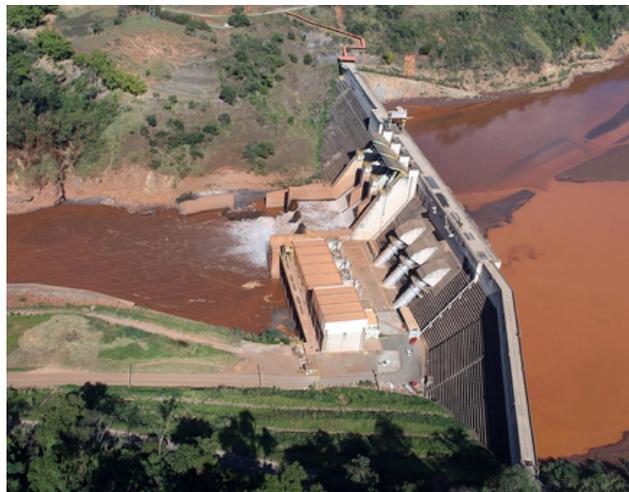
O que é uma barragem?

Barragem é uma estrutura utilizada como reservatório que no presente caso serve para contenção e acumulação de substâncias líquidas ou de mistura de líquidos e sólidos, mais conhecidos como "rejeitos" que, neste caso, são as sobras geradas após o processamento a úmido do minério.

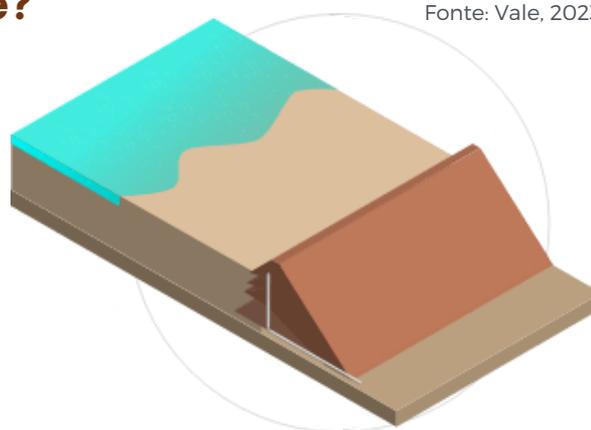
O que é alteamento a montante?

O corpo da barragem é construído com o uso de rejeito por meio de alteamentos sucessivos sobre o próprio rejeito depositado. Os alteamentos são realizados no sentido contrário ao fluxo de água e a barragem necessita de rejeito grosso para que o maciço possa ser construído (Glossário-barragens, Vale). Ela cresce por meio de degraus que são feitos com o próprio rejeito sobre o dique inicial.

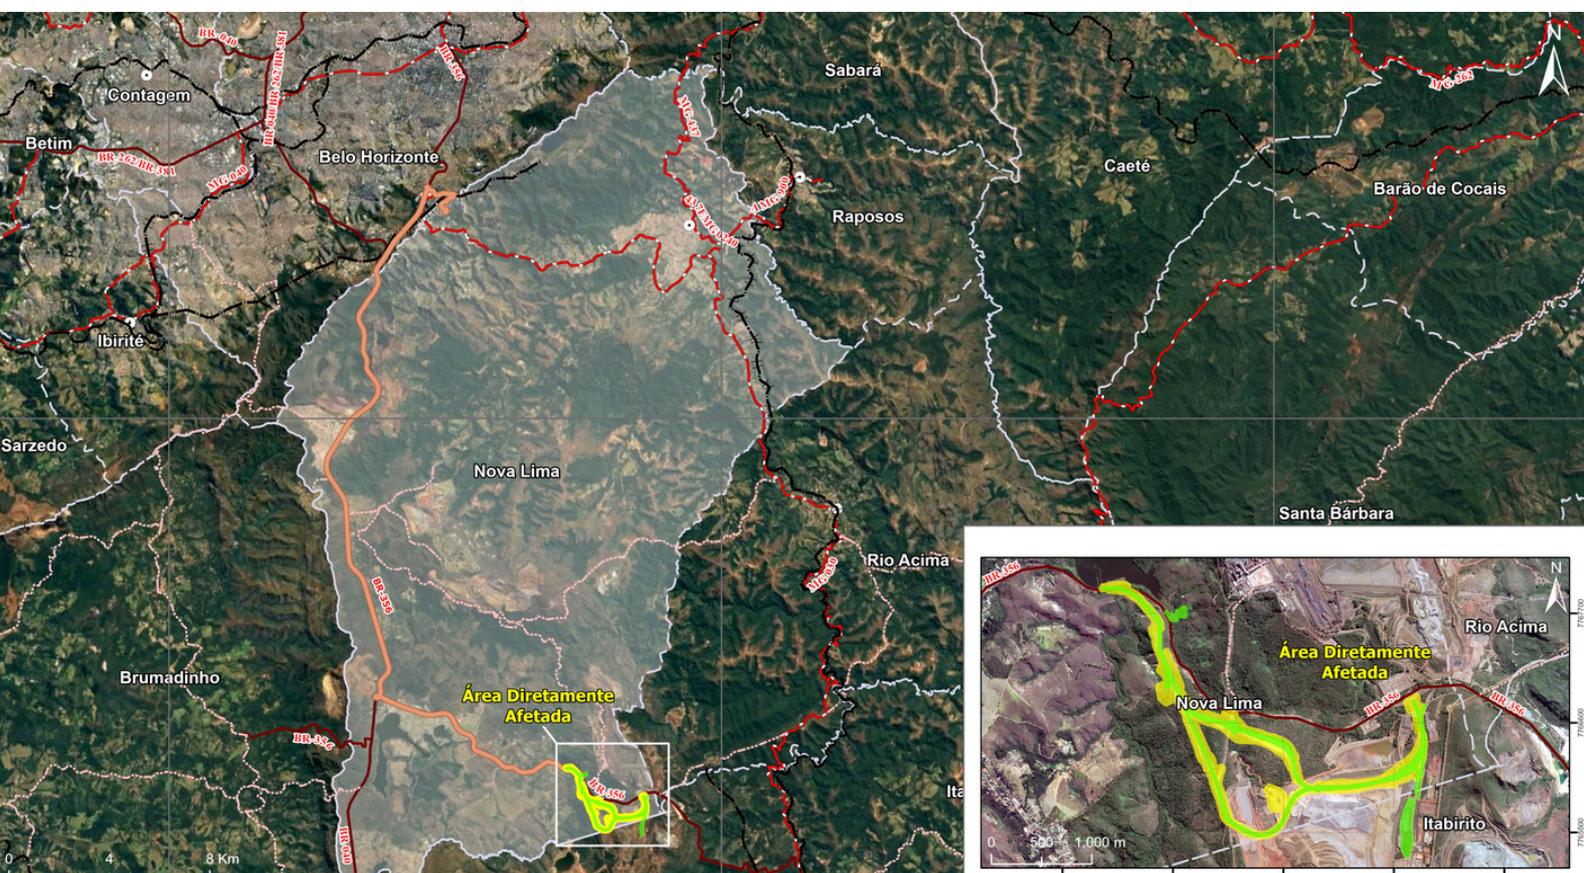
Localização e vias de acesso

O Complexo Vargem Grande localiza-se na porção centro-sul do estado de Minas Gerais, mais precisamente entre os limites dos municípios de Nova Lima, Rio Acima e Itabirito. O empreendimento em questão situa-se a aproximadamente 36 km da cidade de Belo Horizonte.

O acesso à área de estudo, bem como, ao complexo de Vargem Grande pode ser feito a partir de Belo Horizonte em direção sul, seguindo sentido Rio de Janeiro, percorrendo cerca de 25 km desta rodovia até o trevo da BR-356 com a BR-040. A partir desse ponto, realiza-se conversão no trevo e segue-se em direção a Ouro Preto, percorrendo-se cerca de 11 km até o trevo que permite acesso ao complexo Vargem Grande. A área do estudo tem correspondência aproximada com os últimos 3 km da BR 356 até o trevo que dá acesso ao complexo, entre o km 37 e o km 40.

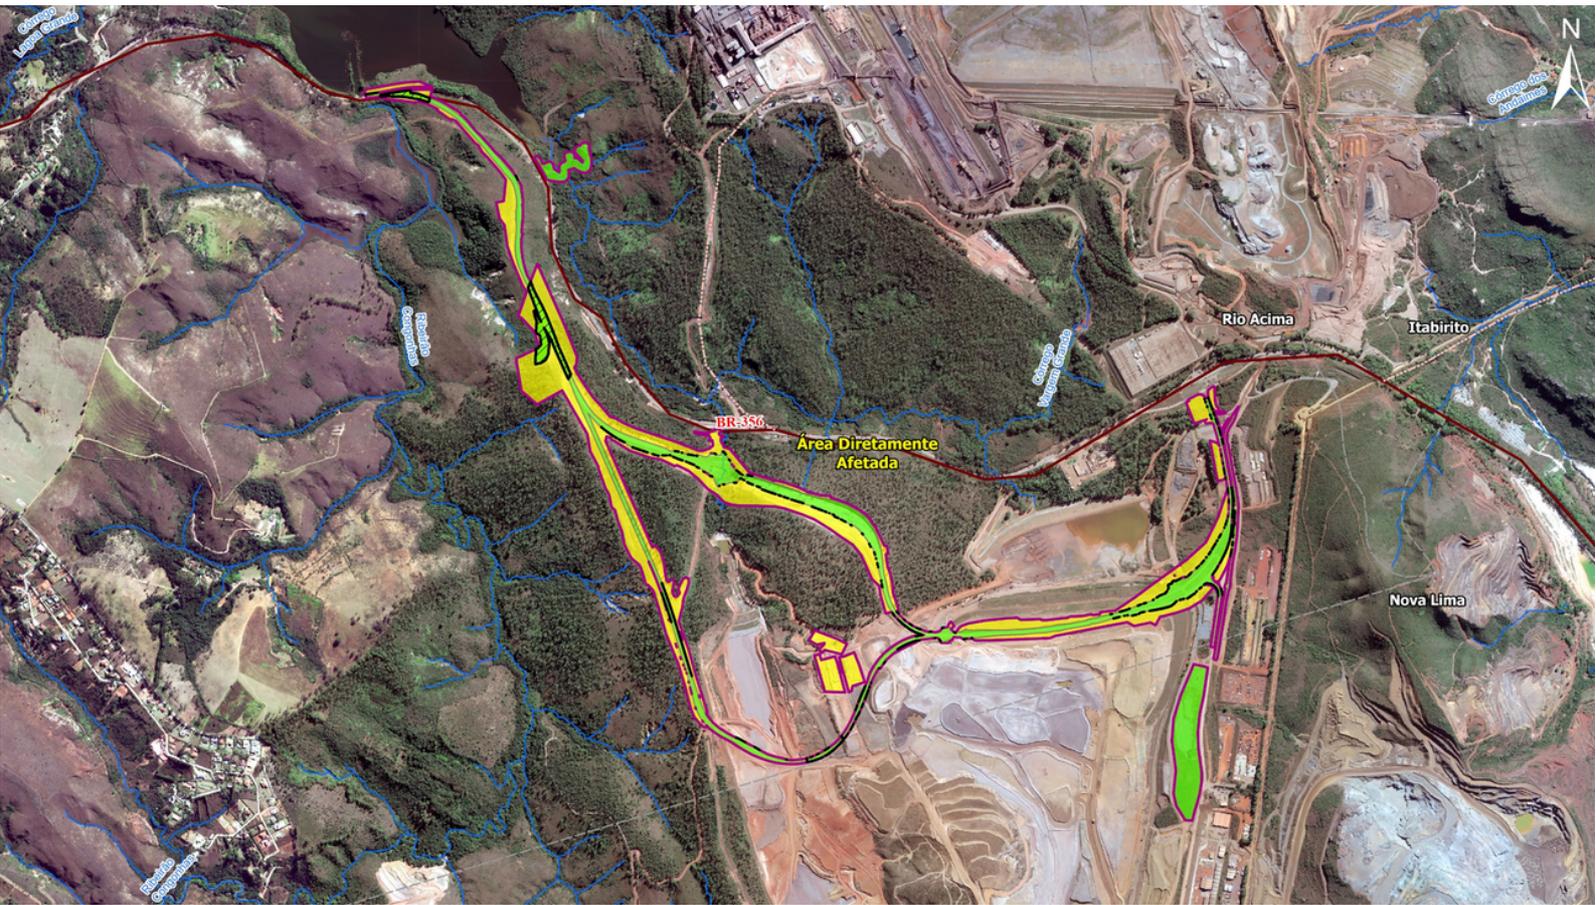
Área Diretamente Afetada ADA

A ADA que envolveu as atividades de sondagem e desvio da rodovia BR-356, objetos deste estudo, se localiza em sua maior parte no município de Nova Lima, com pequena porção no município de Itabirito. A soma da ADA referente às etapas 01 e 02 abrange um quantitativo de 62,46 ha. Entretanto, existem áreas que se sobrepõem entre as duas etapas da ADA, assim, excluindo-se as áreas sobrepostas a ADA total é de 60,82 ha, sendo 11,044 ha com vegetação nativa suprimida e 2,7724 ha de intervenção em APP.

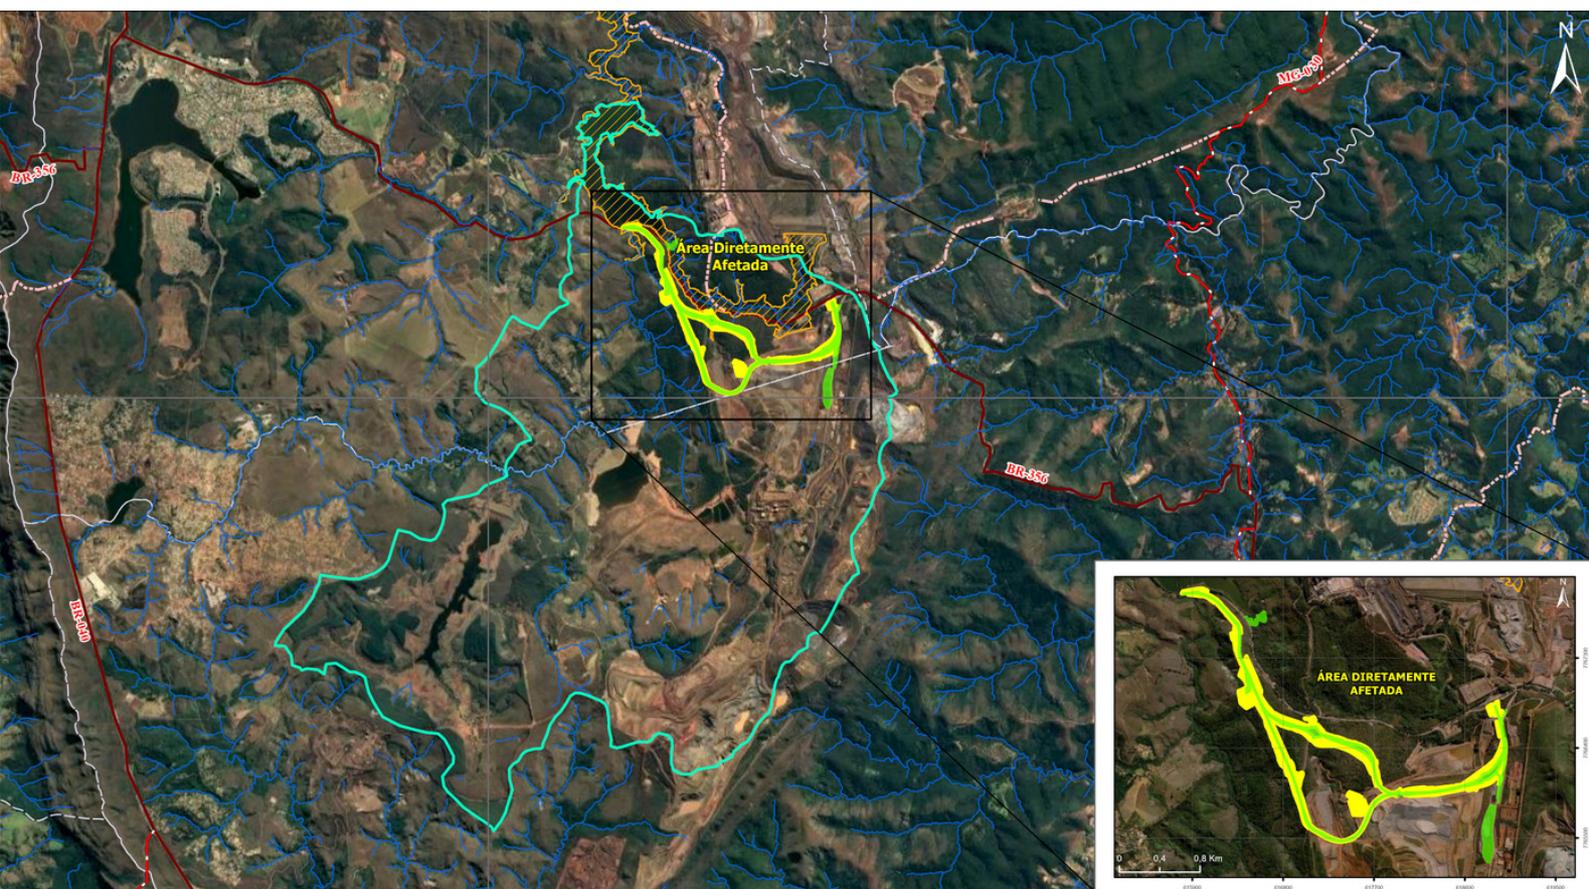
Meio Físico

Para a delimitação da AE do meio físico considerou-se o atendimento aos requisitos legais, em especial a Resolução CONAMA nº 01, de 23 de janeiro de 1986, que indica a utilização das bacias hidrográficas na delimitação de áreas com potencial influência pelos impactos tendo como princípio norteador o interflúvio da rede hidrográfica onde está localizado o complexo de Vargem Grande, mais especificamente onde está inserida a ADA (CLAM, 2022).

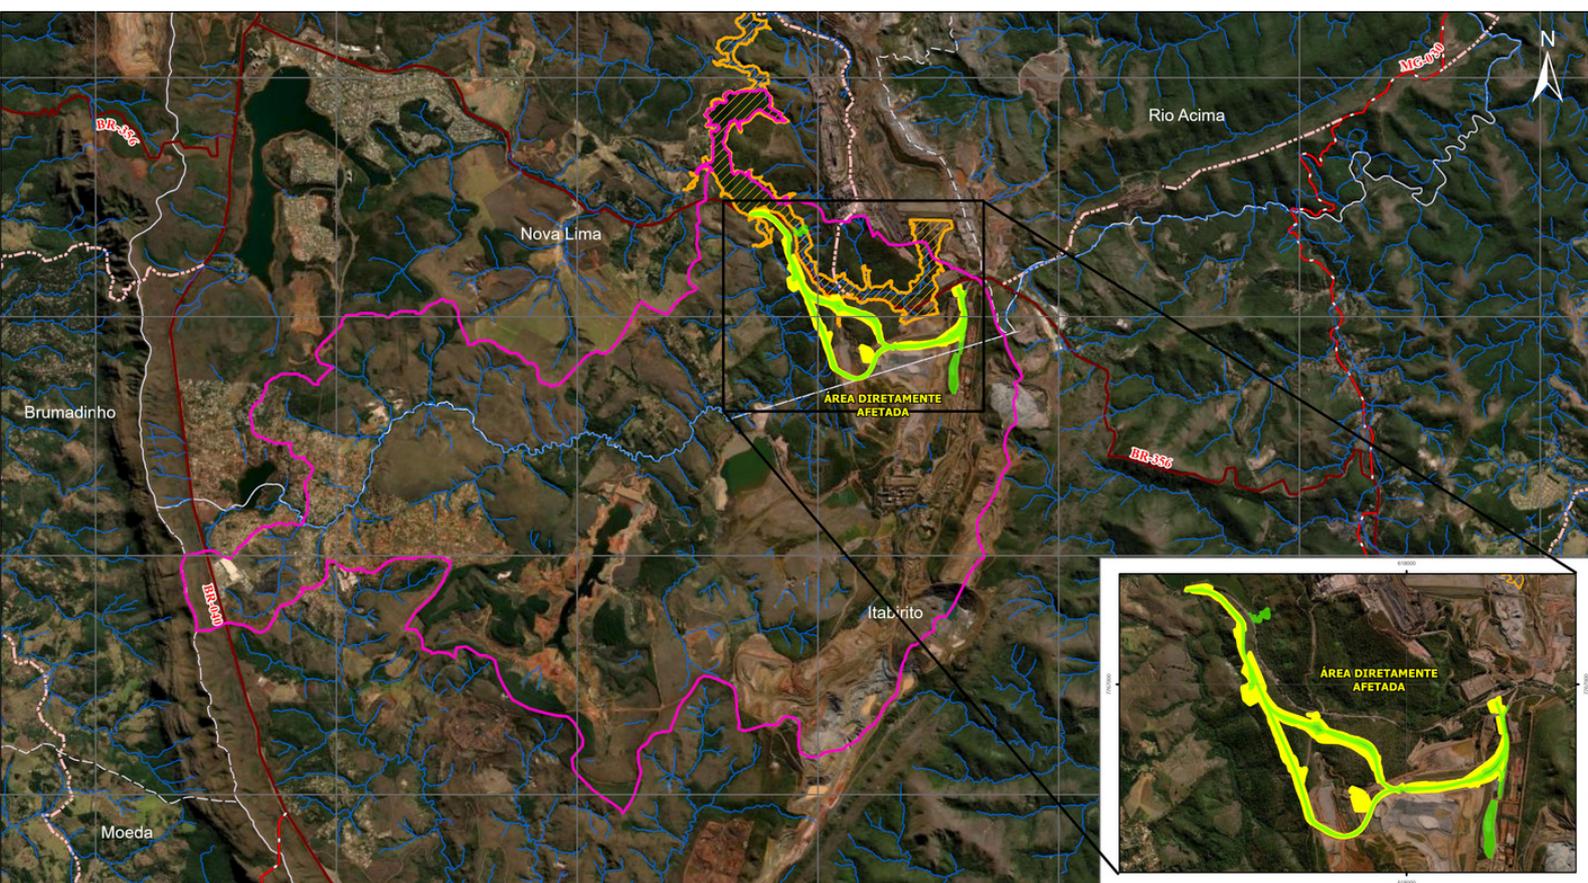
Meio Biótico

A delimitação da AE para o meio biótico considerou um polígono abrangendo áreas com similaridade fitofisionômica, faunística e impactos antrópicos associados às atividades minerárias já existentes e relacionados às intervenções, atendendo aos requisitos legais e a Resolução CONAMA n° 01/86. Em adição, a AE apresenta elevada quantidade de estudos de levantamento e monitoramento de fauna e flora, favorecendo a obtenção de informações confiáveis para os diagnósticos, avaliação de impactos e proposição de programas para os temas associados ao meio biótico (CLAM, 2022).

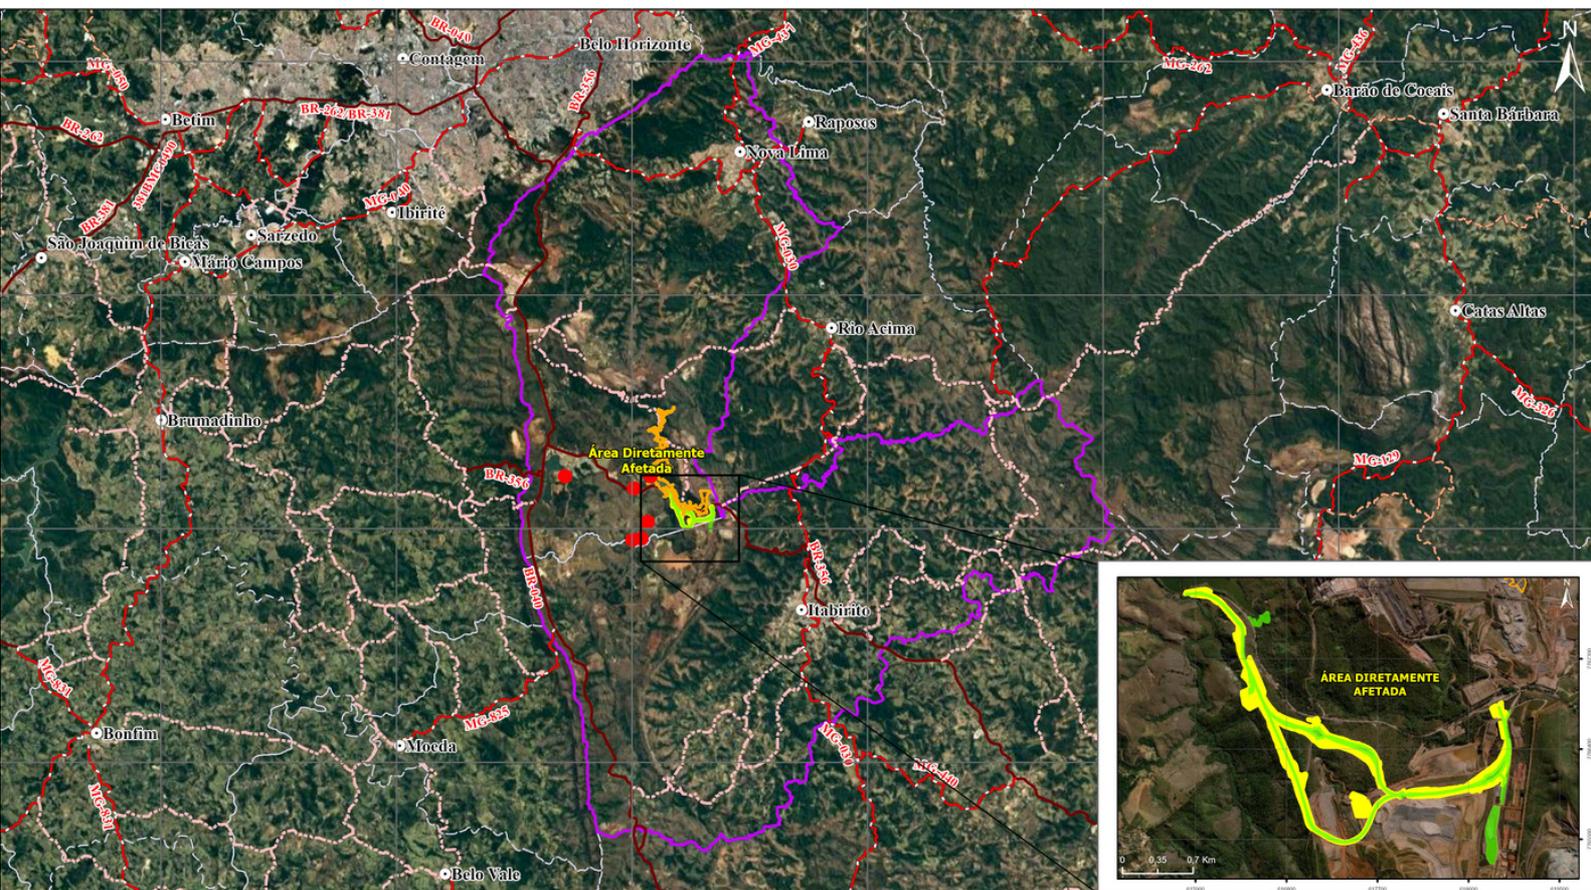
Meio Socioeconômico

A delimitação da AE do meio socioeconômico se pautou na análise das dinâmicas socioeconômicas e culturais da região com relação aos efeitos das obras. Considerou-se o limite geográfico dos municípios de Nova Lima e Itabirito, tendo em vista a localização da ADA, onde houve a supressão da vegetação do bioma da Mata Atlântica.
