Empreendimento: Descaracterização da barragem Sul Superior (BSS) - Pilhas de estéril (PDE) Sudeste e Correia - Complexo Gongo Soco.

CA-1000DD-G-00380

Assunto: Comunicado de intervenção emergencial em vegetação nativa para fins de descaracterização da Barragem Sul Superior

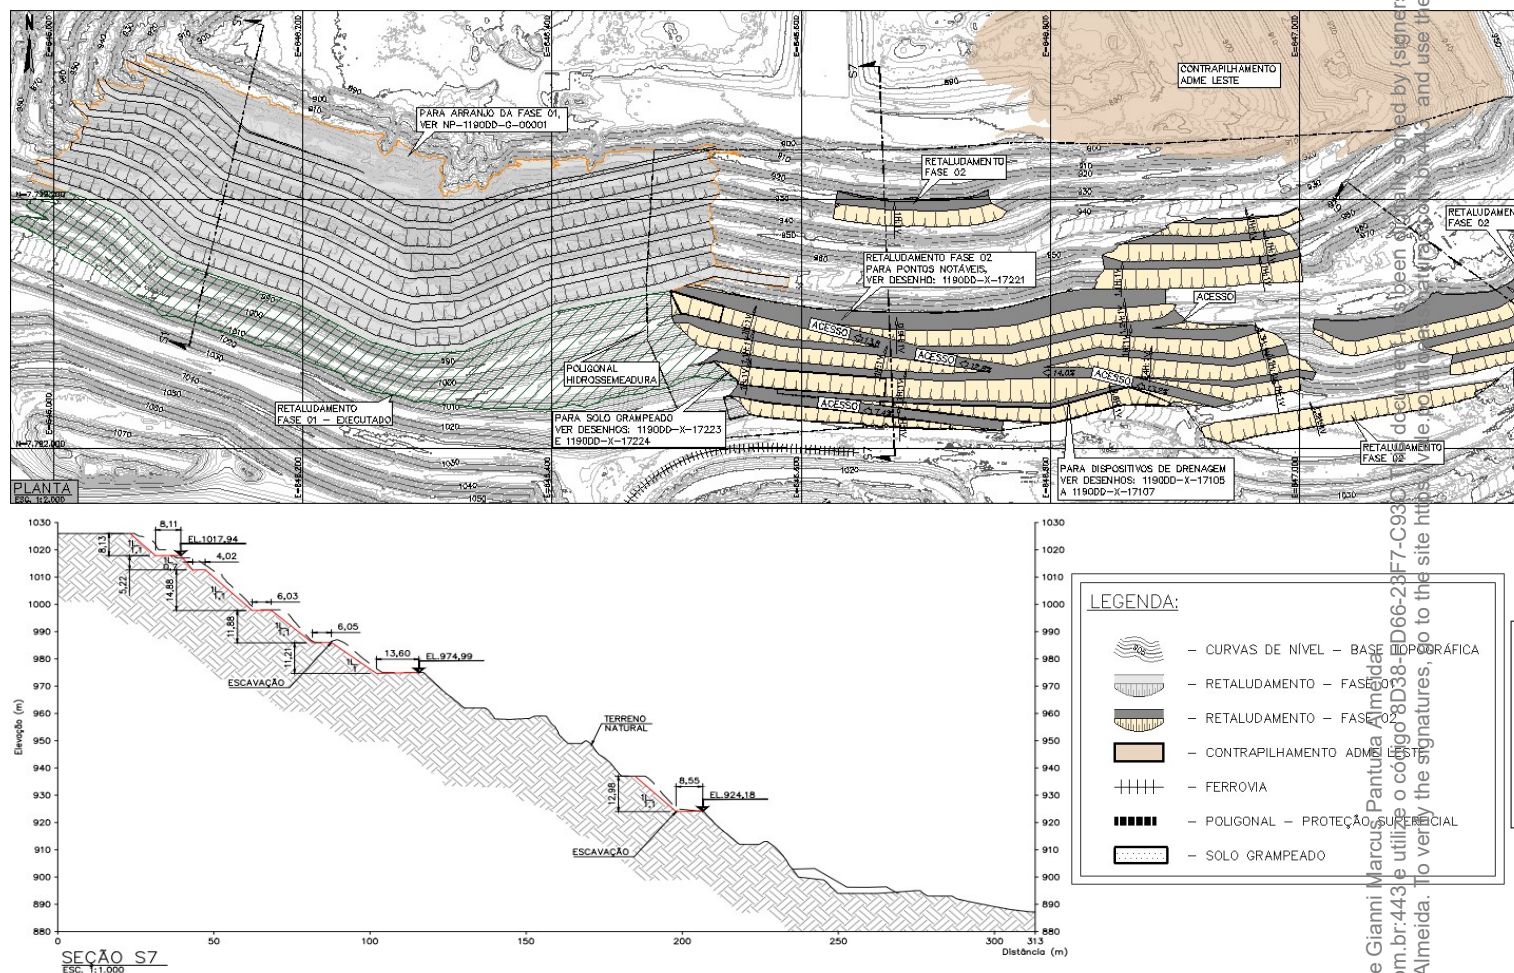
Figura 4-7 - Arranjo Geral – Estabilização do Talude Sul – Fase 2

Vale ressaltar que a WALM está desenvolvendo os projetos de adequação e estabilização do restante das áreas do Talude Sul (Fase 2 e 3). O projeto visa garantir a estabilização dos taludes abaixo da ferrovia com fator de segurança mínimo de 1,5, conforme indicado pela norma de estabilização de taludes ABNT NBR 11682:2009. Para isso, é previsto a estabilização com escavações mecanizadas, aplicação de solo grampeado e a realização de dispositivos de drenagem definitivos, além da especificação de instrumentação complementar (PZs, INAs e marcos topográficos). Dessa forma, além de 1,0 Mm³ remanescentes das escavações da Fase 1, o contrapilamento da PDE SE deverá receber mais 240.550,0 m³ de estéril da Fase 2. A Figura 4-7 ilustra o arranjo geral de escavações necessárias para a estabilização dos taludes.

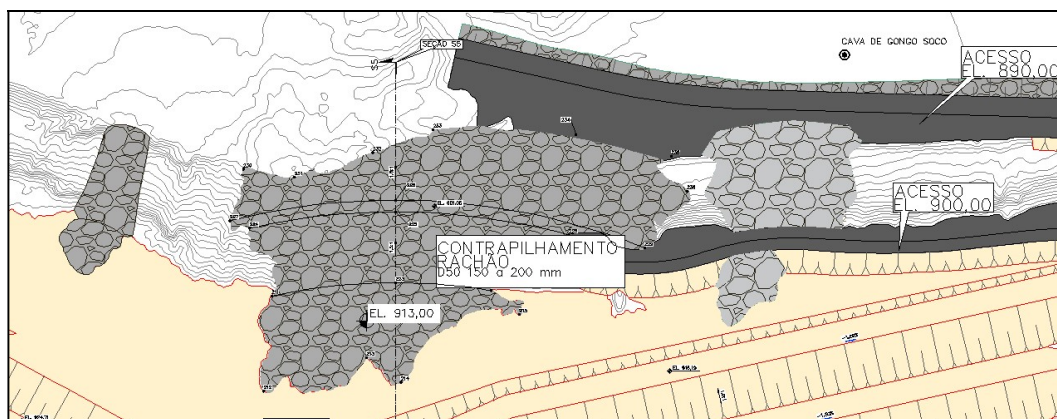
Figura 5-9 - Arranjo do contrapilhamento com material de enrocamento (1190DD-X-17000)

A realização do retaludamento foi concebida para ser realizada até a EL. 913,00m, com volume de escavação estimado em 1.892.701,17 m. Ainda, foi previsto a execução de um contrapilhamento com material de enrocamento dentro da ruptura, a partir da EL. 913,00m, com volume de material estimado em 16.987,69 m³. Entre a face do talude e o enrocamento será executada uma transição ampla com volume estimado de 5.820,00 m³. O arranjo e a geometria do contrapilhamento são mostrados na Figura 5-9 e Figura 5-10.

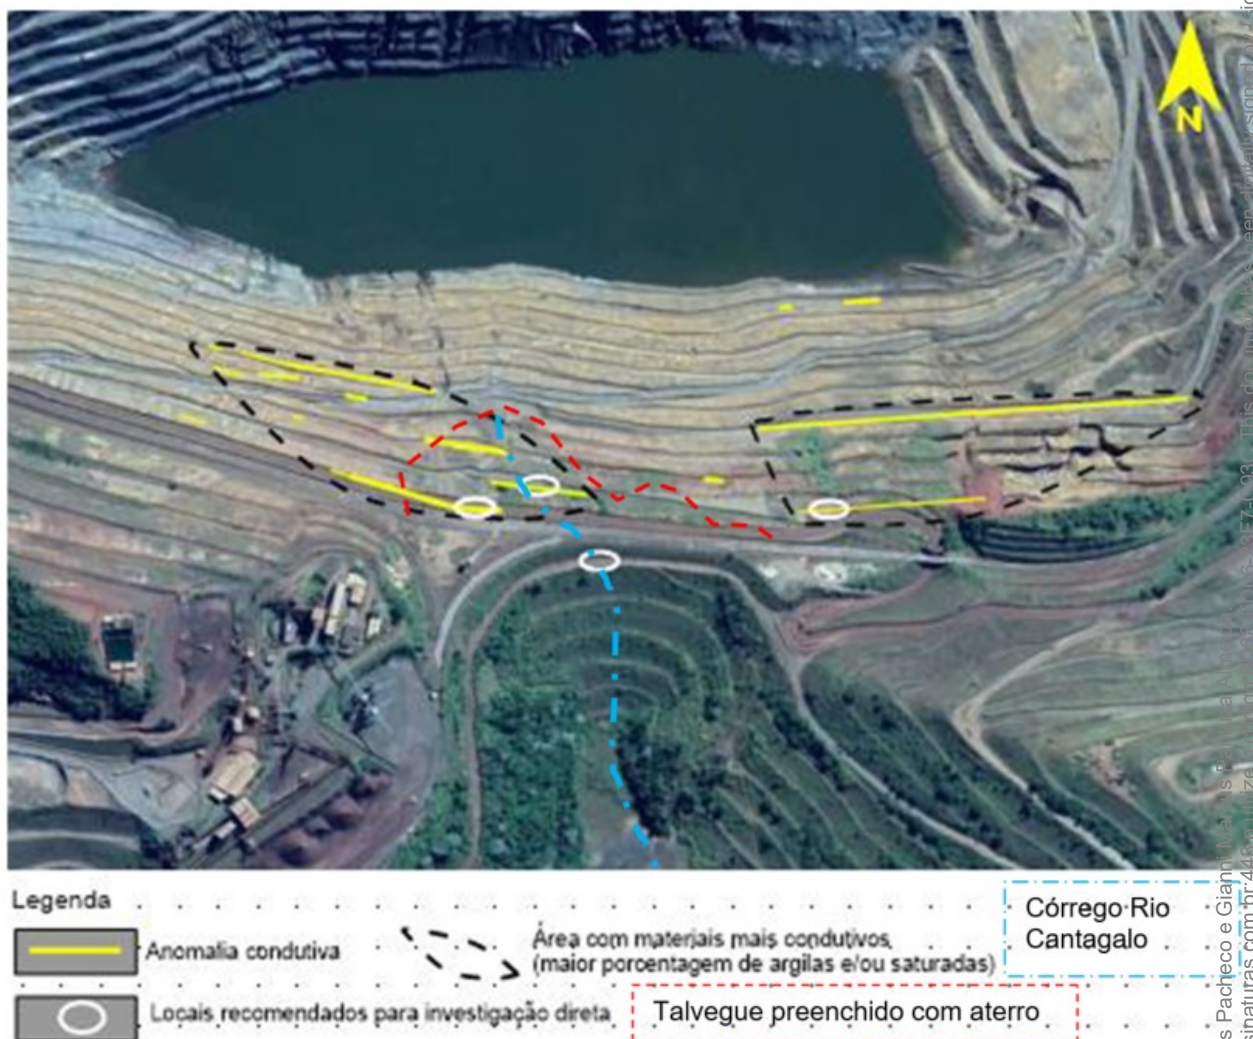
A Figura 5-12 apresenta a carta imagem com a localização das anomalias condutivas no Talude Sul da Cava, marcadas por linhas contínuas de cor amarelo (PLANGE, 2019). As anomalias correlacionáveis, que devem representar um setor constituído de rochas com componentes mais argilosos e/ou alterados e/ou com fraturas saturadas de água das chuvas, estão limitadas por uma linha tracejada de cor preto.

Figura 5-12 – Localização em planta das anomalias condutivas. (Fonte: Planenge, 2019, documento: “Relatório Técnico, Levantamento Geofísico Aplicado a Estudos Geotécnicos e Hidrogeológicos”).

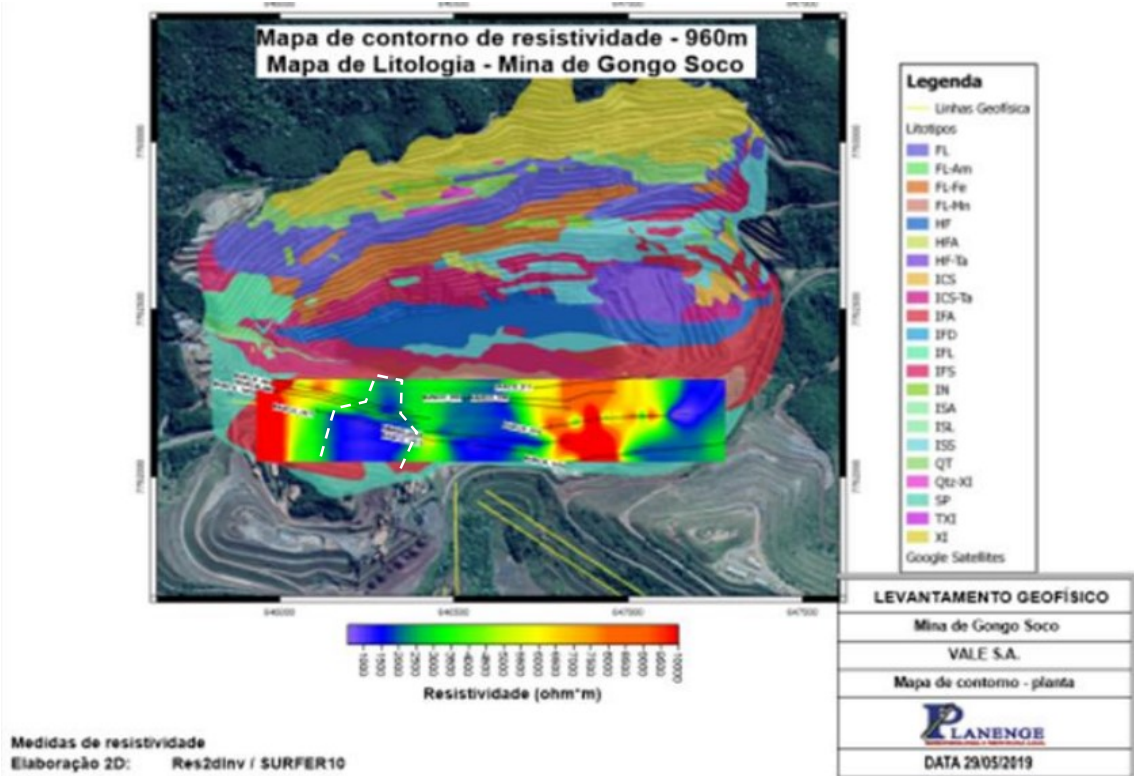
Na Figura 5-13 e Figura 5-14 são ilustrados os mapas de contorno de resistividade para altitude 960,0 m e 940,0 m. Na EL. 960,0, nota-se uma condição de baixa resistividade (azul) na região da ruptura e na região do talvegue da PDE Correia, tendo uma clara separação entre as duas regiões. Na região da ruptura, houve contraste de baixa resistividade em toda a porção dos taludes superiores, mais próximos à PDE SW e, na porção dos taludes inferiores, com contraste de baixa resistividade exatamente na região onde ocorreu a ruptura do talude sul.

Figura 5-13 - Mapa de contorno de resistividade para altitude 960,0 m (Planenge, 2019)

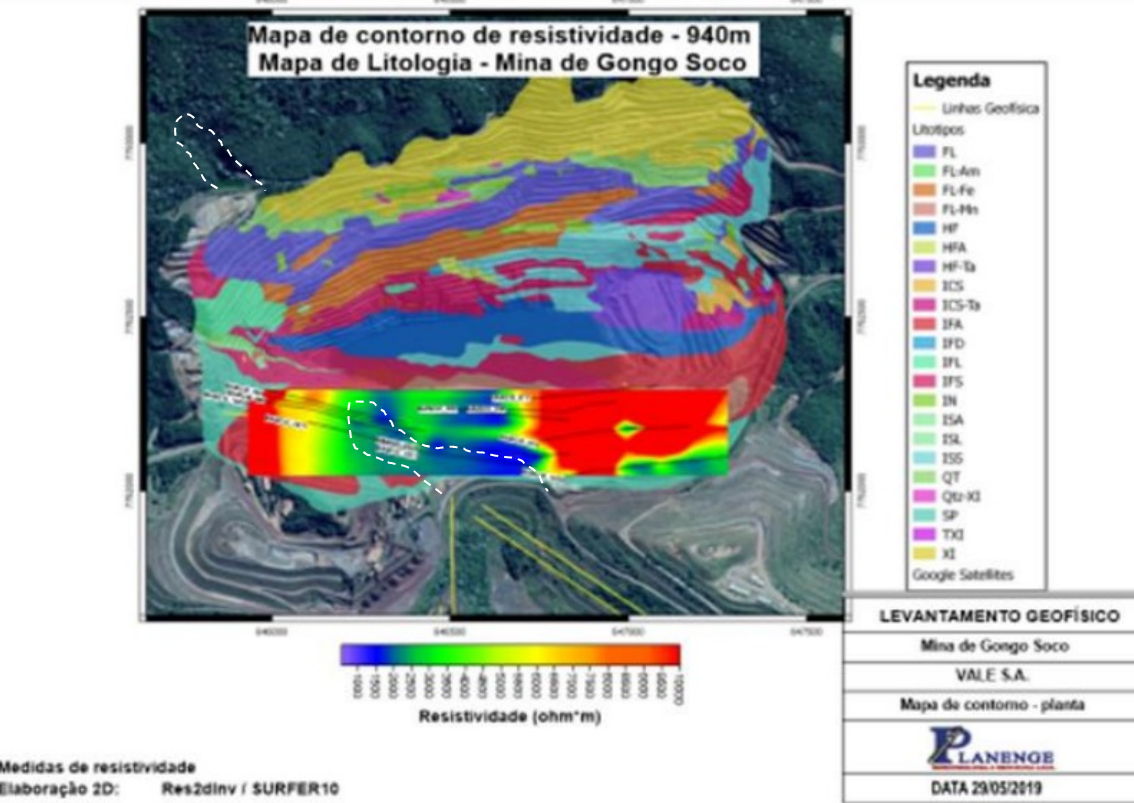
Figura 5-14 - Mapa de contorno de resistividade para altitude 940,0 m (Planenge, 2019)

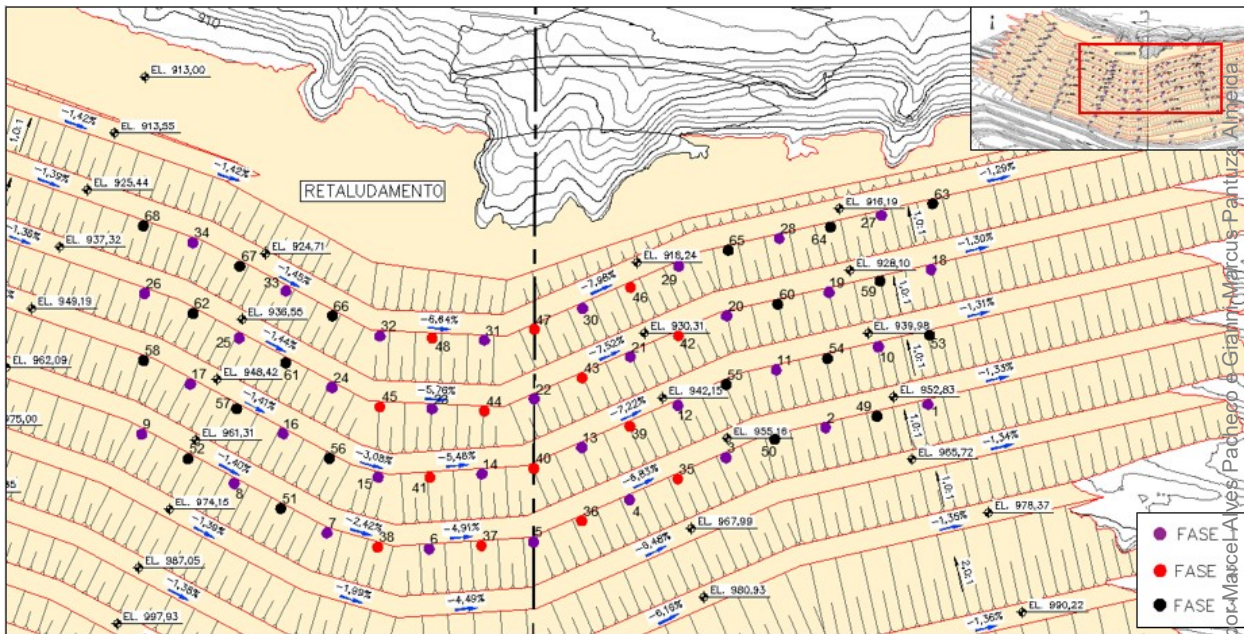
A execução dos drenos sub-horizontais profundos tem por objetivo o rebaixamento do lençol freático na face do talude a fim de promover condições favoráveis para obtenção dos fatores de segurança de projeto. A não execução dos DHPs, além de não garantir os fatores de segurança requeridos em projeto, pode provocar *piping* nos taludes e retomar o mesmo gatilho que provou a ruptura do Talude Sul.

Figura 5-15 – Disposição dos DHPs em planta (1190DD-X-17208)

A Figura 5-15, a seguir, ilustra a disposição dos DHPs em planta na região da recorrência, a Figura 5-16 ilustra a distribuição dos dispositivos bem como os espaçamentos especificados e a Figura 5-17 mostra os DHPs dispostos na seção S3.

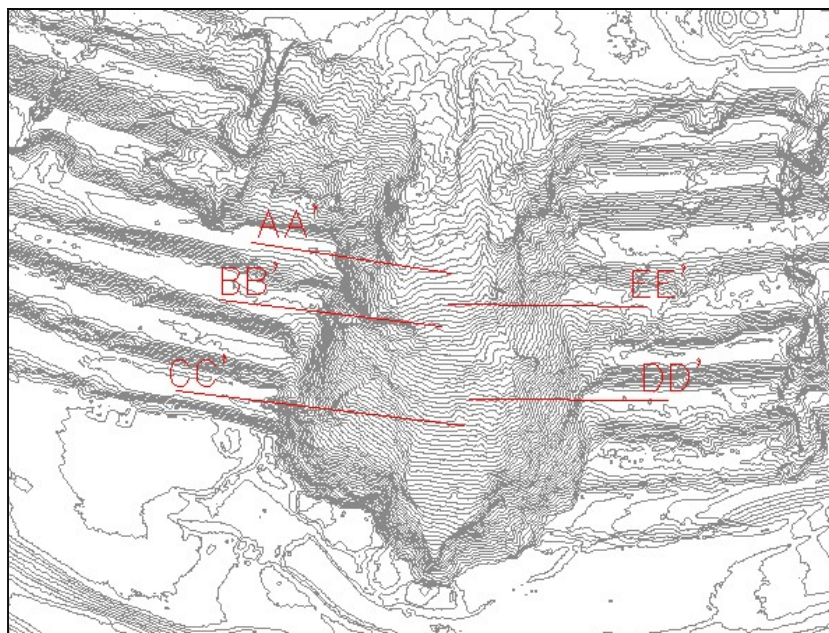
Figura 5-22 – Locação das seções nas laterais da ruptura (RL-1190DD-X-15093)

Os resultados das análises de estabilidade das 5 seções, mostraram os menores fatores de segurança de 1,10 para a seção AA' e de 0,96 para seção BB'. É importante ressaltar que a parede oeste da ruptura apresentou fatores de segurança inferiores à parede leste por conter taludes com inclinação superior a 60 graus, semelhante aos apresentados nas seções AA' e BB'. Já os resultados obtidos para as seções da parede leste da ruptura mostraram fatores de segurança superiores ao da parede oeste, apresentando taludes mais abatidos e com inclinação inferior à 45 graus em diversos pontos.

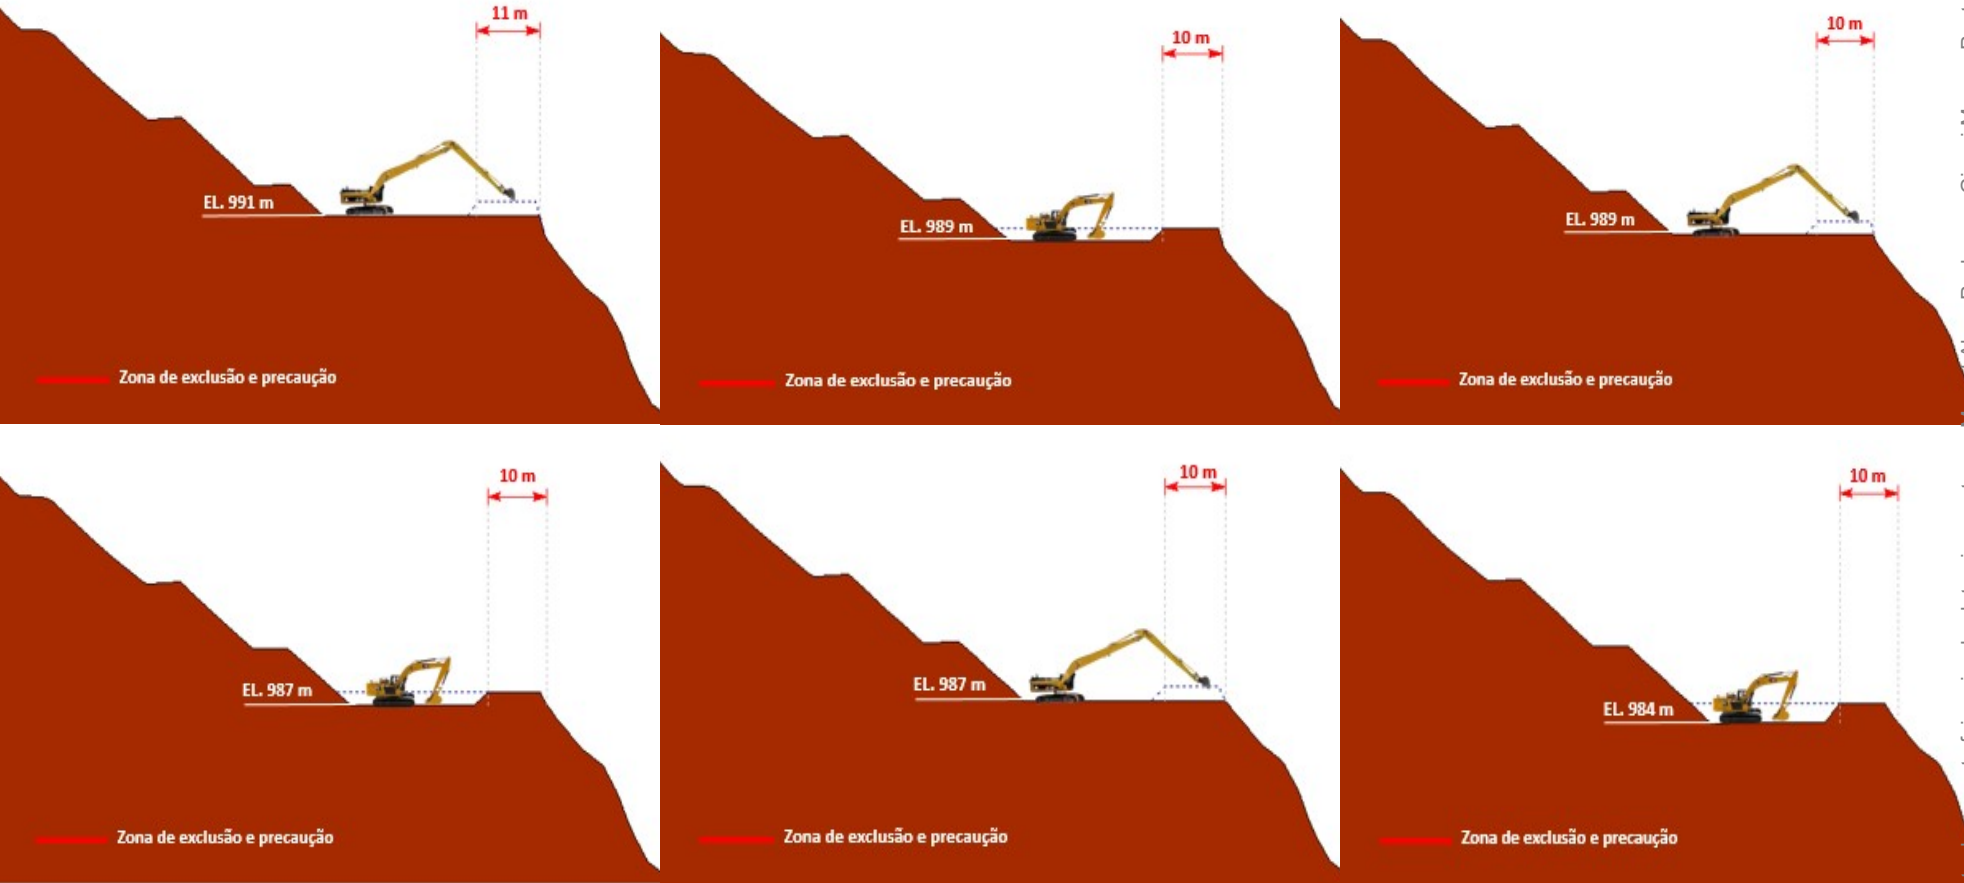
Figura 5-25 - Escavação da EL. 992 m a EL. 985 m.(RL-1190DD-X-15093)
