PLANO DE AÇÃO DE EMERGÊNCIA
PARA BARRAGENS DE MINERAÇÃO

DIQUE PARACATU

MINA FAZENDÃO

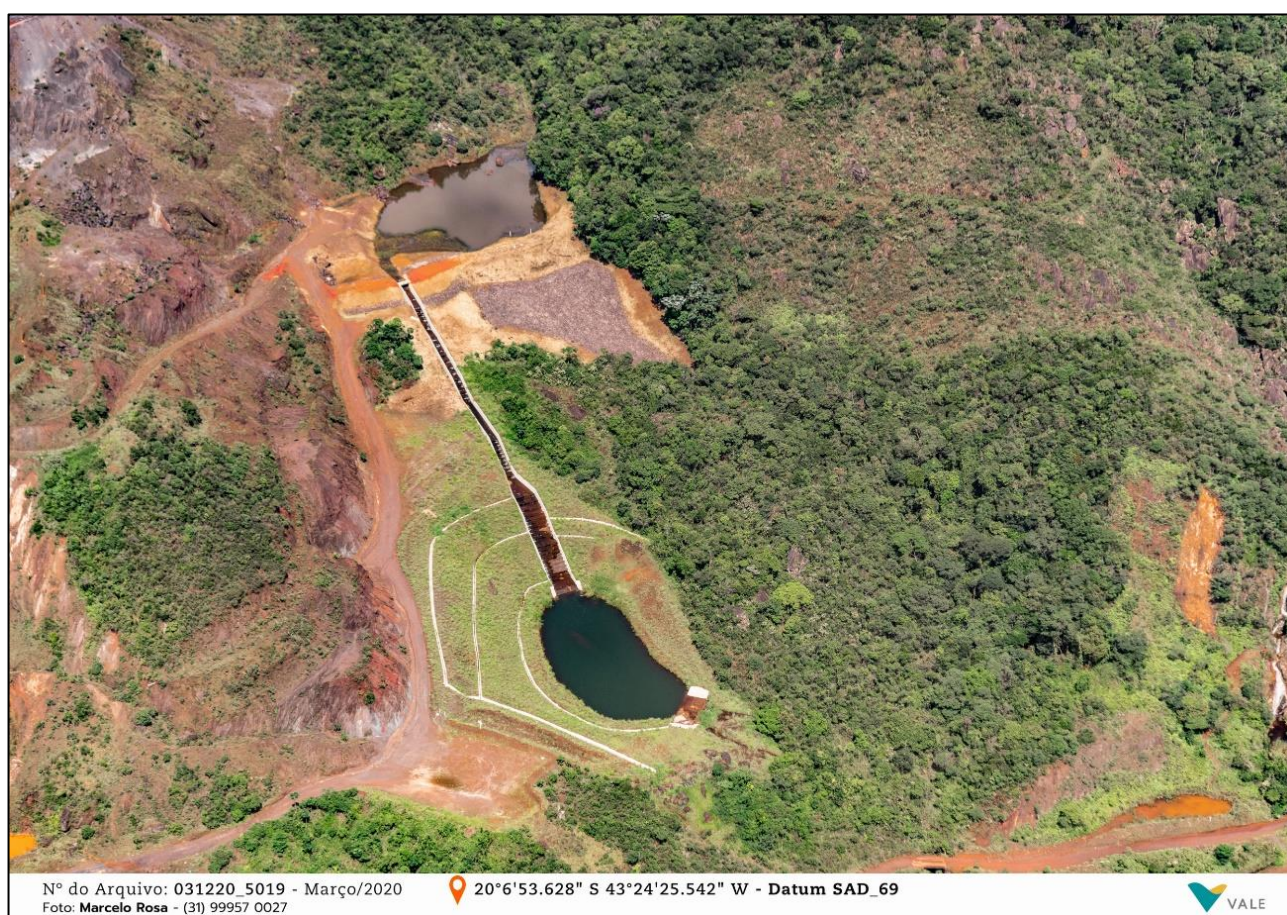
Figura 3.1: Vista geral do Dique Paracatu.

O Dique Paracatu está inserido no município de Catas Altas/MG, na Mina Fazendão, pertencente ao Complexo Mariana e administrada pela empresa VALE. As principais características da estrutura estão listadas na Tabela 3.1 e a vista geral do Dique Paracatu é apresentada na Figura 3.1.
