PLANO DE AÇÃO DE EMERGÊNCIA

BARRAGEM LAGOA AZUL

MINA JANGADA

C06-BLA-SI-PL-V2

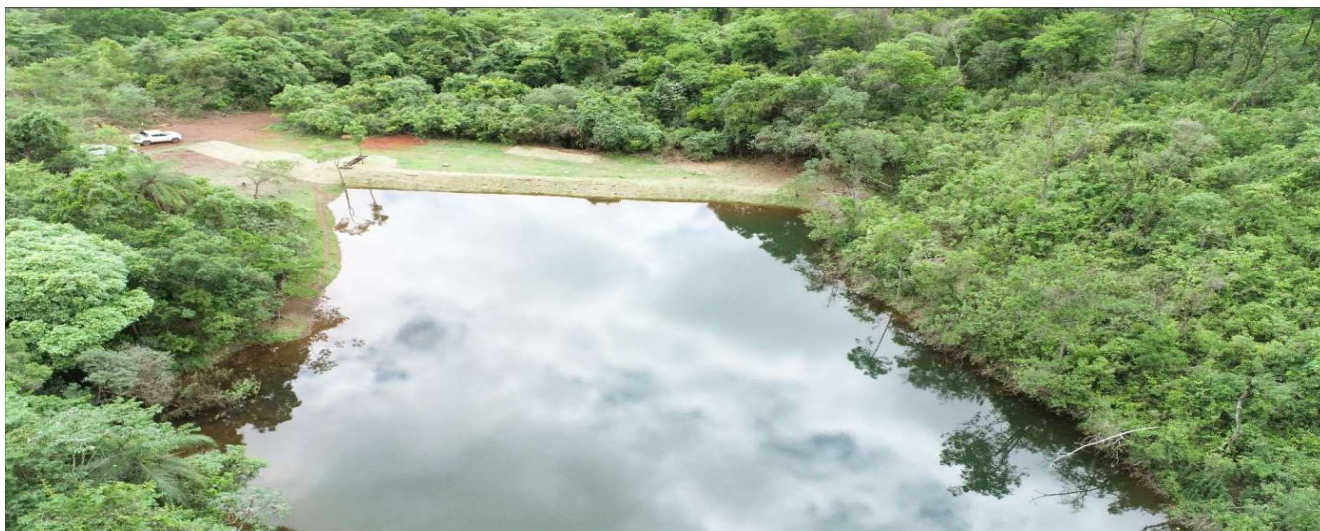
Figura 3.1: Vista aérea da Barragem Lagoa Azul.

A Barragem Lagoa Azul está inserida no município de Brumadinho/MG, na Mina Jangada, pertencente ao Complexo Minas Paralisadas Sul e administrada pela empresa VALE. As principais características da estrutura estão listadas na Tabela 3.1.
