# PAEBM

PLANO DE AÇÃO DE EMERGÊNCIA  
PARA BARRAGENS DE MINERAÇÃO

DIQUE DE FINOS I

MINA SALOBO

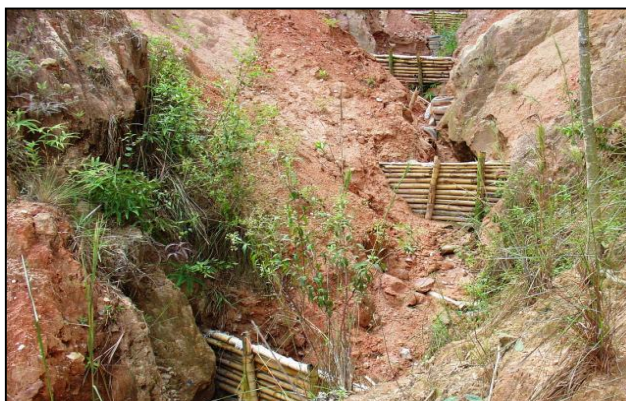
Figura 15.7 - Exemplo de paliçadas rústicas no processo inicial de retenção dos sedimentos (EMBRAPA, 2015)

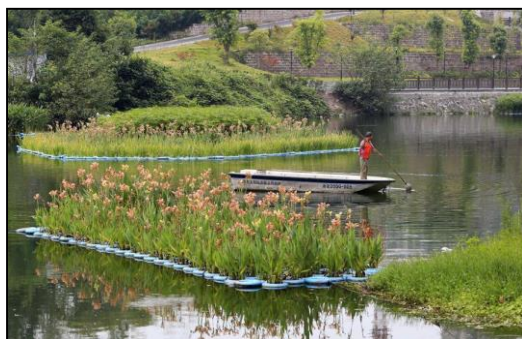
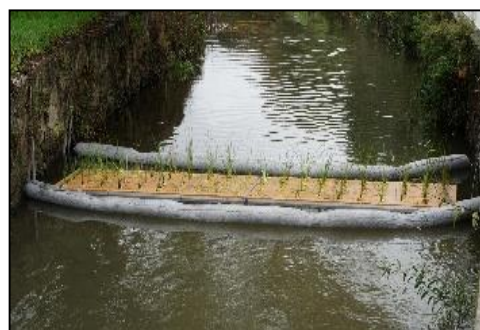
Figura 15.9 - Exemplos de ilhas flutuantes vegetadas LIAMARINHA, 2019)

Em caso de ruptura, medidas propostas para mitigação dos impactos à qualidade das águas superficiais são a implantação de estruturas de tratamento natural, como barramentos com ilhas flutuantes e barreiras filtrantes compostas por refis de fibra orgânica natural. Exemplos das soluções propostas podem ser visualizados na Figura 15.9 e na Figura 15.10.

Essas estruturas têm a função de diminuir o nível de turbidez da água, assim como reter e degradar matéria orgânica, absorver sedimentos em suspensão e eventual diminuição da turbidez da água (LIAMARINHA, 2019).
